# Einschätzung von Durchlass-Bauwerken und Gefährdung des Fischotters

Aufnahme Nummer: 2138-004 Aufnahme-Datum: 10.11.2010

Gewässername: Mühlbach  
Lage: Karow Haidberge  
Straße: k.A.  
sonstige Straße  
Todfunde: 0

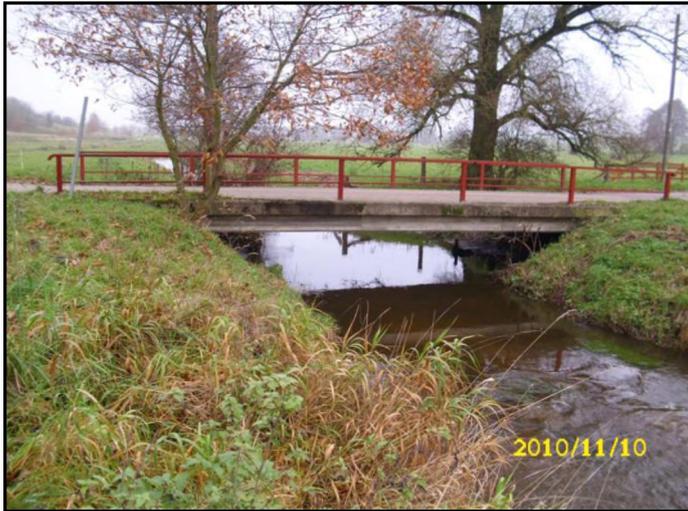
Nr.: 2138-004\_001\_go.JPG

Störfaktoren: Straßengraben offen mit Gewässer verbunden (in 1 oder mehr Richtungen). Gefahr, dass Otter diese Rinnen hochwandern und dann am Ende auf die Straße laufen.

Brückentyp: Kastenbrücke Durchlaß Durchmesser: k.A.  
Lichte Breite [m]: 6  
Lichte Höhe [m]: 1 Brückenlänge [m]: 5,5  
Bermen-Anzahl: beidseitig  
Bermenform: DU natur  
DU natur  
Bermen-Neigung: 16-30° Bermen-Breite [m]: 2  
16-30° 2,5  
Bermen-Verfügbar: ständig trocken  
ständig trocken

Bedeutung im Habitatverbund: sehr hoch  
Verkehrsdichte: gering  
Brückenindex: 1,091  
Durchlass-Tauglichkeit: gut geeignet

| Installation unterhalb Wehr | <input type="checkbox"/> | Markierstruktur Ufersubstrat | <input checked="" type="checkbox"/> |
| Kastendurchlass/Maul beids. Berme | <input checked="" type="checkbox"/> | Verrohrung öffnen | <input type="checkbox"/> |
| Geschwindigkeitsbegrenzung | <input type="checkbox"/> | Bermen an Ufer anbinden | <input checked="" type="checkbox"/> |
| | | Komplexmaßnahmen notwendig | <input checked="" type="checkbox"/> |
