# Einschätzung von Durchlass-Bauwerken und Gefährdung des Fischotters

Aufnahme Nummer: 2138-005 Aufnahme-Datum: 10.11.2010

Gewässername: Mühlbach  
Lage: Lüssow ost  
Straße: L 14  
Landesstraße  
Todfunde: 1

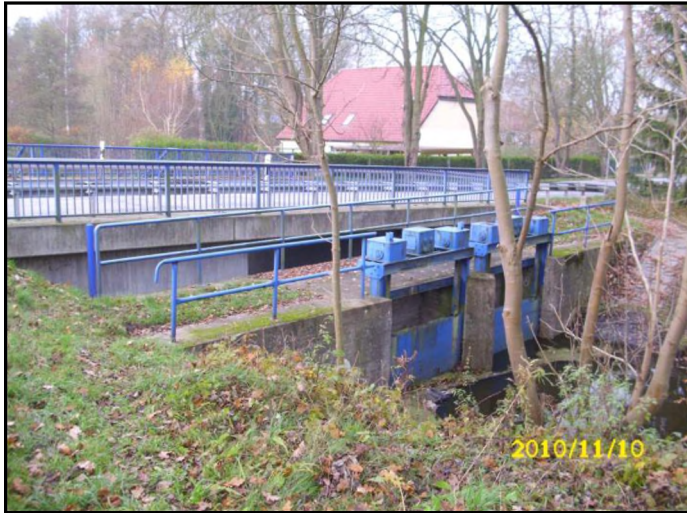
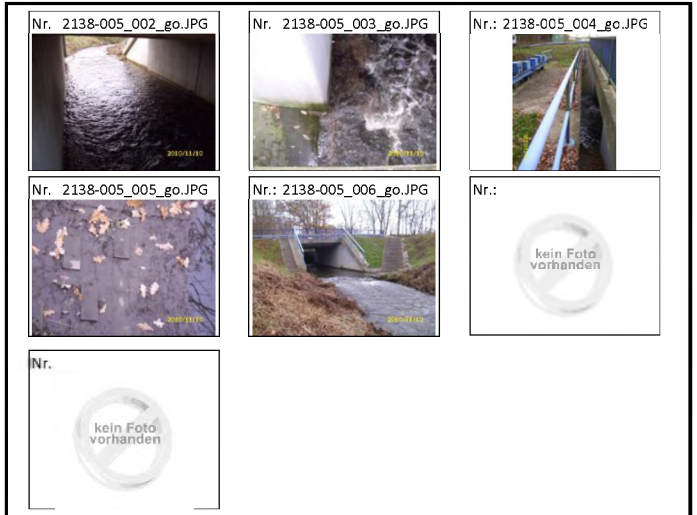
Nr.: 2138-005\_001\_go.JPG

Störfaktoren: Wehr/Stau , Bermen zu tief

Bedeutung im Habitatverbund: sehr hoch  
Verkehrsdichte: mittel  
Brückenindex: 0  
Durchlass-Tauglichkeit: ungeeignet
