# Einschätzung von Durchlass-Bauwerken und Gefährdung des Fischotters

Aufnahme Nummer: 2138-006 Aufnahme-Datum: 10.11.2010

Gewässername: Bützow-Güstrowkanal  
Lage: Parum NW Kanal  
Straße: k.A.  
sonstige Straße  
Todfunde: 0

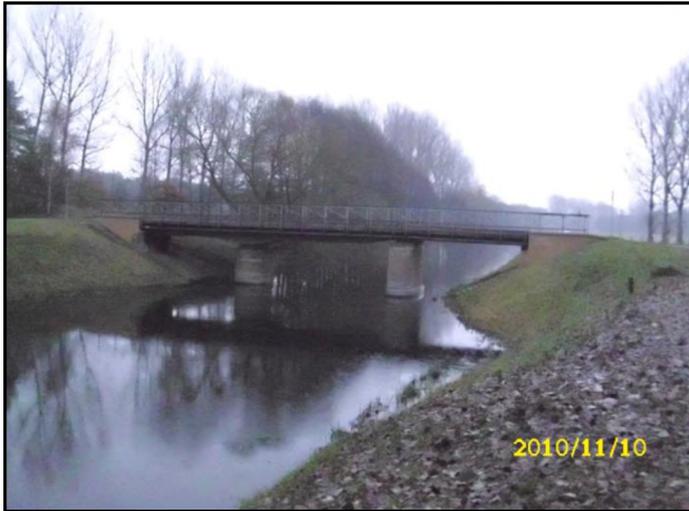
Nr.: 2138-006\_001\_go.JPG

sonstige Störfaktoren: Berme zu steil

Bermen-Neigung: 31-45° Bermen-Breite [m]: 3  
31-45° 3

Geschwindigkeitsbegrenzung	<input type="checkbox"/>	Bermen an Ufer anbinden	<input checked="" type="checkbox"/>
Trockenröhre einbringen	<input type="checkbox"/>	Wiesenzufahrten verlegen	<input type="checkbox"/>
		Komplexmaßnahmen notwendig	<input type="checkbox"/>
