Einschätzung von Durchlass-Bauwerken und Gefährdung des Fischotters

Aufnahme Nummer: 2138-007 Aufnahme-Datum: 10.11.2010

Gewässername: k.A.
Lage: Güstrow NW
Straße: k.A.
sonstige Straße
Todfunde: 0

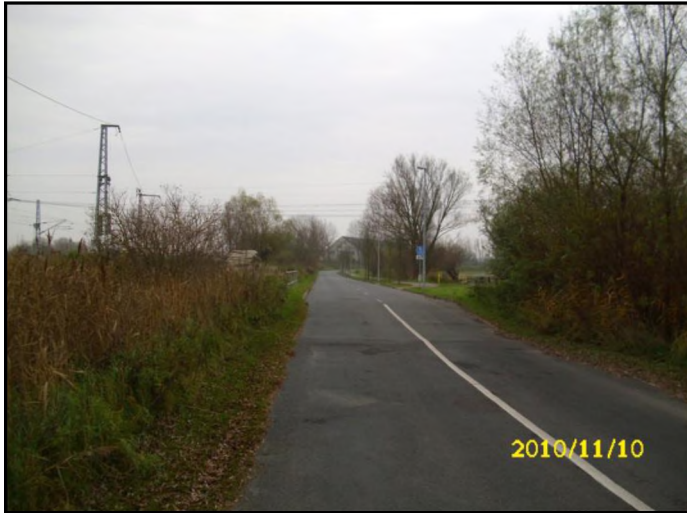
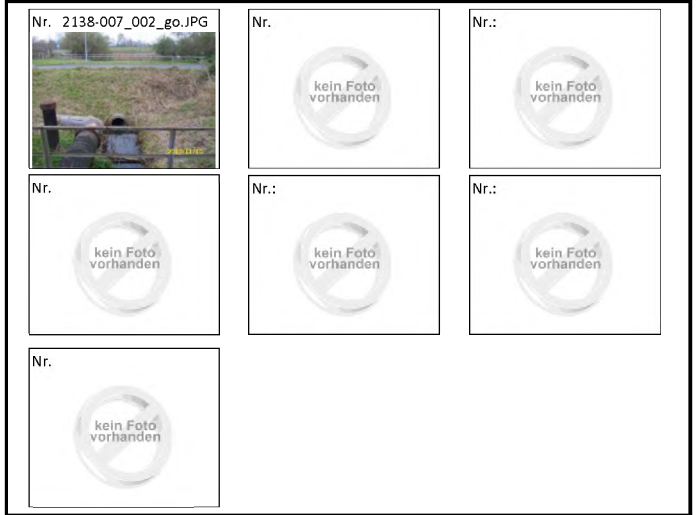
Nr.: 2138-007_001_go.JPG

Störfaktoren: Flutungsgefahr , Böschung ungünstig für wandernde Tiere (zum Gewässer steiler und tiefer als Böschung zur Straße).

Ungünstiges 'Länge zu Durchmesser'-Verhältnis , Parallelweg, der Otter aus dem Wasser und damit auf die Böschung und dichter an die Straße führt.

Bedeutung im Habitatverbund: mittel
Verkehrsdichte: mittel
Brückenindex: 0,021
Durchlass-Tauglichkeit: ungeeignet

Geschwindigkeitsbegrenzung	<input type="checkbox"/>	Bermen an Ufer anbinden	<input type="checkbox"/>
Trockenröhre einbringen	<input checked="" type="checkbox"/>	Wiesenzufahrten verlegen	<input type="checkbox"/>
		Komplexmaßnahmen notwendig	<input type="checkbox"/>
