Einschätzung von Durchlass-Bauwerken und Gefährdung des Fischotters

Aufnahme Nummer: 2138-010 Aufnahme-Datum: 10.11.2010

Gewässername: k.A.
Lage: Parum Ausfluß P.See
Straße: K 11
Kreisstraße
Todfunde: 0

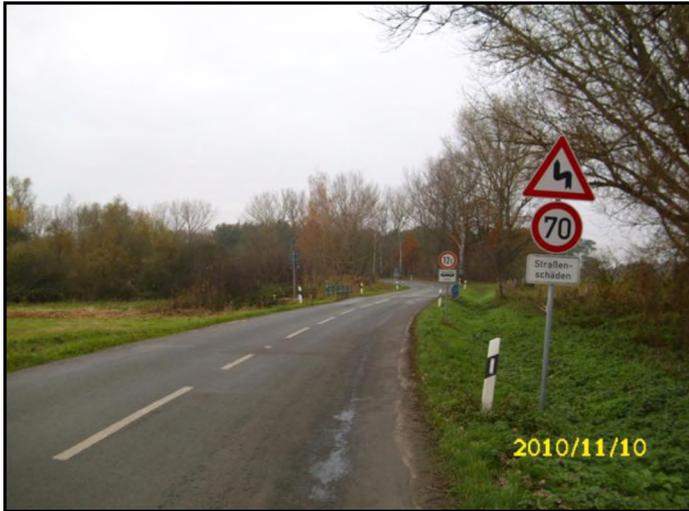
Nr.: 2138-010_001_go.JPG

Störfaktoren: Böschung ungünstig für wandernde Tiere (zum Gewässer steiler und tiefer als Böschung zur Straße). , Ungünstiges 'Länge zu Durchmesser'-Verhältnis , Bermen fehlen

Uferlinie verengt oder wird vom Bauwerk unterbrochen

Bedeutung im Habitatverbund: sehr hoch
Verkehrsdichte: mittel
Brückenindex: 0,313
Durchlass-Tauglichkeit: bedingt geeignet

Rauchschwalben haben beidseitig gebaut, aber vermutlich nur links wirklich gebrütet. Im Prinzip darf hier deshalb nichts gebaut werden. Folglich kommt nur ein Trockendurchlass in Frage.
