Einschätzung von Durchlass-Bauwerken und Gefährdung des Fischotters

Aufnahme Nummer: 2138-011 Aufnahme-Datum: 10.11.2010

Gewässername: Nebel
Lage: Parum Gewässer parallel zum Kanal
Straße: k.A.
sonstige Straße
Todfunde: 1

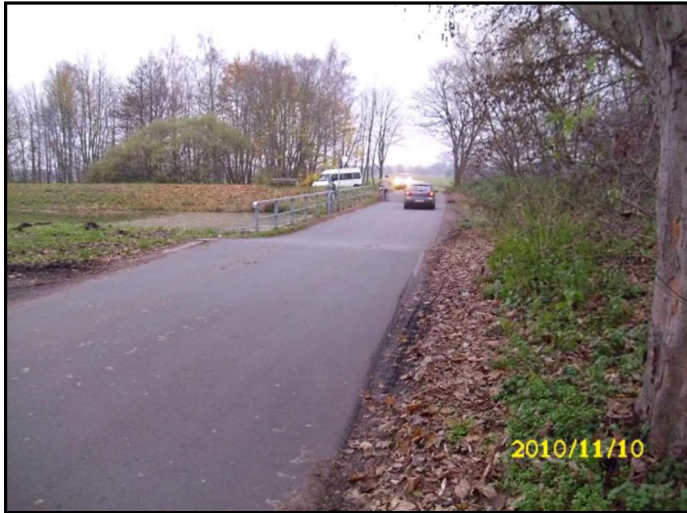
Nr.: 2138-011_001_go.JPG

Störfaktoren: Wehr/Stau , Durchlass vollständig geflutet
Böschung ungünstig für wandernde Tiere (zum Gewässer steiler und tiefer als Böschung zur Straße).

Bedeutung im Habitatverbund: sehr hoch
Verkehrsdichte: mittel
Brückenindex: 0
Durchlass-Tauglichkeit: ungeeignet

| Trennung Wehr Durchlass | <input checked="" type="checkbox"/> | keine notwendig | <input type="checkbox"/> |
| Kastendurchlass/Maul beids. Berme | <input checked="" type="checkbox"/> | Verrohrung öffnen | <input type="checkbox"/> |
| Geschwindigkeitsbegrenzung | <input checked="" type="checkbox"/> | Bermen an Ufer anbinden | <input type="checkbox"/> |
