# Einschätzung von Durchlass-Bauwerken und Gefährdung des Fischotters

Aufnahme Nummer: 2138-012 Aufnahme-Datum: 11.11.2010

Gewässername: Mühlbach  
Lage: Parum NO Bahn  
Straße: k.A.  
Gleisanlage  
Todfunde: 0

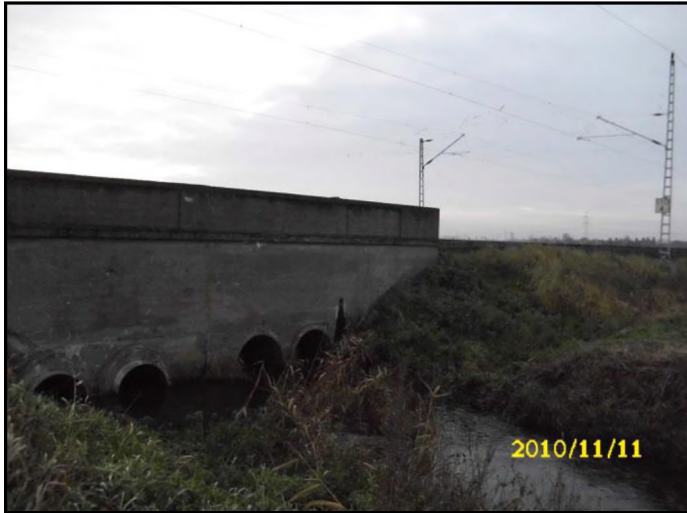
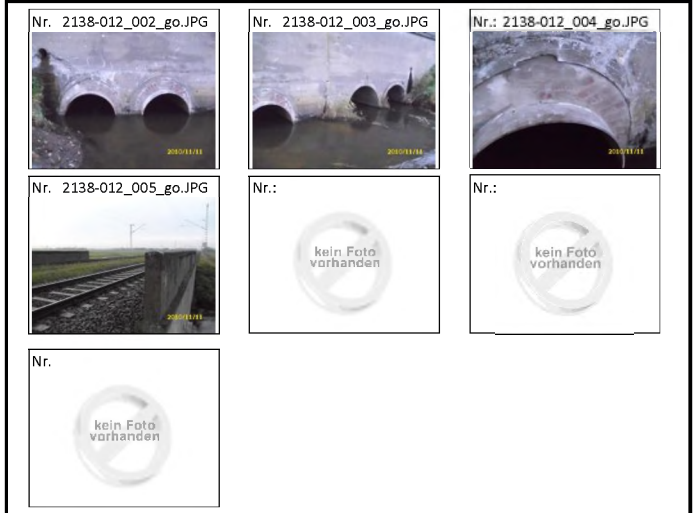
Nr.: 2138-012\_001\_go.JPG

Bedeutung im Habitatverbund: sehr hoch  
Verkehrsdichte: gering  
Brückenindex: 0,087  
Durchlass-Tauglichkeit: ungeeignet

Es wurden gerade 2 der 4 Durchlässe saniert und dabei von 1,5 auf 1,2m Durchmesser verringert. Am Ufer liegen Zementspülreste. Flußmuscheln wurden nach den Baggararbeiten nicht in das Wasser zurückgesetzt.

Geschwindigkeitsbegrenzung	<input type="checkbox"/>	Bermen an Ufer anbinden	<input type="checkbox"/>
Trockenröhre einbringen	<input checked="" type="checkbox"/>	Wiesenzufahrten verlegen	<input type="checkbox"/>
		Komplexmaßnahmen notwendig	<input type="checkbox"/>
