# Einschätzung von Durchlass-Bauwerken und Gefährdung des Fischotters

Aufnahme Nummer: 2138-013 Aufnahme-Datum: 10.11.2010

Gewässername: k.A.  
Lage: Parum NW Bahn  
Straße: k.A.  
Gleisanlage  
Totfunde: 0

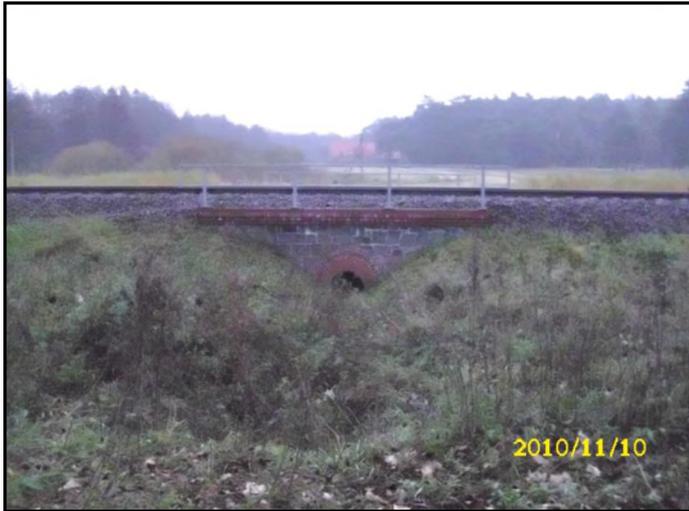
Nr.: 2138-013\_001\_go.JPG

Störfaktoren: Flutungsgefahr , Ungünstiges 'Länge zu Durchmesser'-Verhältnis

Parallelweg, der Otter aus dem Wasser und damit auf die Böschung und dichter an die Straße führt.

Bedeutung im Habitatverbund: sehr hoch  
Verkehrsdichte: gering  
Brückenindex: 0,027  
Durchlass-Tauglichkeit: ungeeignet

Geschwindigkeitsbegrenzung	<input type="checkbox"/>	Bermen an Ufer anbinden	<input type="checkbox"/>
Trockenröhre einbringen	<input checked="" type="checkbox"/>	Wiesenzufahrten verlegen	<input type="checkbox"/>
		Komplexmaßnahmen notwendig	<input type="checkbox"/>
