Einschätzung von Durchlass-Bauwerken und Gefährdung des Fischotters

Aufnahme Nummer: 2138-014 Aufnahme-Datum: 10.11.2010

Gewässername: k.A.
Lage: nÖ Boldebuk
Straße: K 11
Kreisstraße
Todfunde: 0

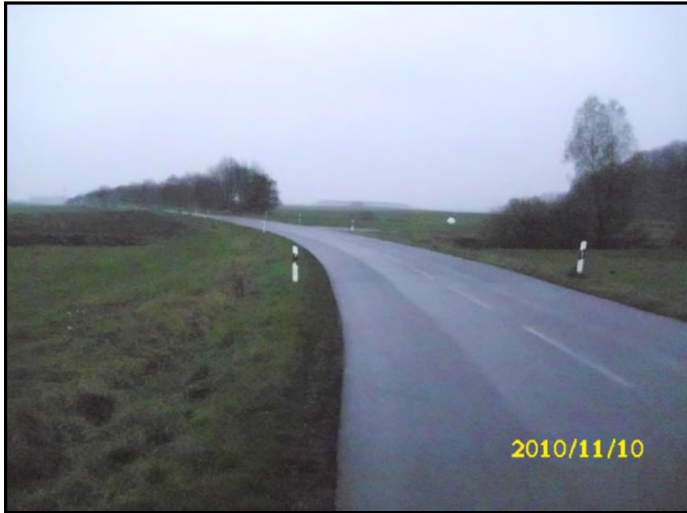
Nr.: 2138-014_001_go.JPG

Störfaktoren: DL vollständig geflutet, Böschung ungünstig für wandernde Tiere (zum Gewässer steiler und tiefer als Böschung zur Straße).

Ungünstiges "Länge zu Durchmesser"-Verhältnis

Bedeutung im Habitatverbund: gering
Verkehrsdichte: mittel
Brückenindex: 0
Durchlass-Tauglichkeit: ungeeignet

Geschwindigkeitsbegrenzung	<input type="checkbox"/>	Bermen an Ufer anbinden	<input type="checkbox"/>
Trockenröhre einbringen	<input checked="" type="checkbox"/>	Wiesenzufahrten verlegen	<input type="checkbox"/>
		Komplexmaßnahmen notwendig	<input type="checkbox"/>
