Einschätzung von Durchlass-Bauwerken und Gefährdung des Fischotters

Aufnahme Nummer: 2138-017 Aufnahme-Datum: 11.11.2010

Gewässername: k.A.
Lage: südl Bützow süd
Straße: L 11
Landesstraße
Totfunde: 0

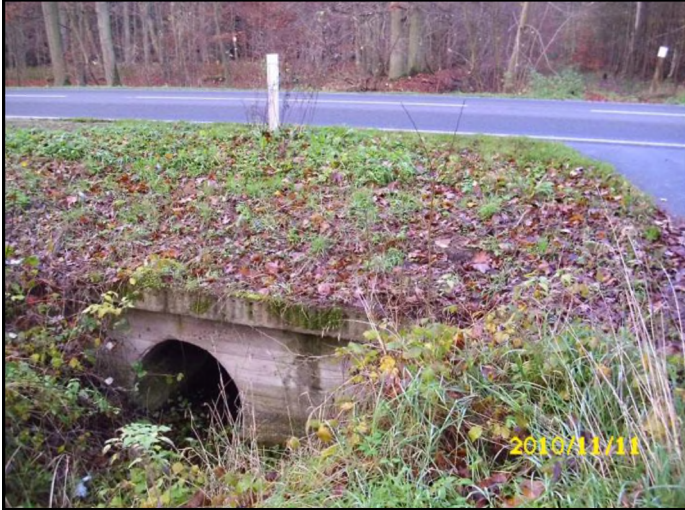
Nr.: 2138-017_001_go.JPG

Störfaktoren: Flutungsgefahr , Straßengraben offen mit Gewässer verbunden (in 1 oder mehr Richtungen). Gefahr, dass Otter diese Rinnen hochwandern und dann am Ende auf die Straße laufen.

Böschung ungünstig für wandernde Tiere (zum Gewässer steiler und tiefer als Böschung zur Straße).

Bedeutung im Habitatverbund: mittel
Verkehrsdichte: hoch
Brückenindex: 0,08
Durchlass-Tauglichkeit: ungeeignet

Priorität Festlegung: sehr hoch

Geschwindigkeitsbegrenzung	<input type="checkbox"/>	Bermen an Ufer anbinden	<input type="checkbox"/>
Trockenröhre einbringen	<input checked="" type="checkbox"/>	Wiesenzufahrten verlegen	<input type="checkbox"/>
		Komplexmaßnahmen notwendig	<input type="checkbox"/>
