# Einschätzung von Durchlass-Bauwerken und Gefährdung des Fischotters

Aufnahme Nummer: 2138-018

Aufnahme-Datum: 11.11.2010

Gewässername: k.A.  
Lage: südl Bützow mitte  
Straße: L 11  
Landesstraße  
Todfunde: 1

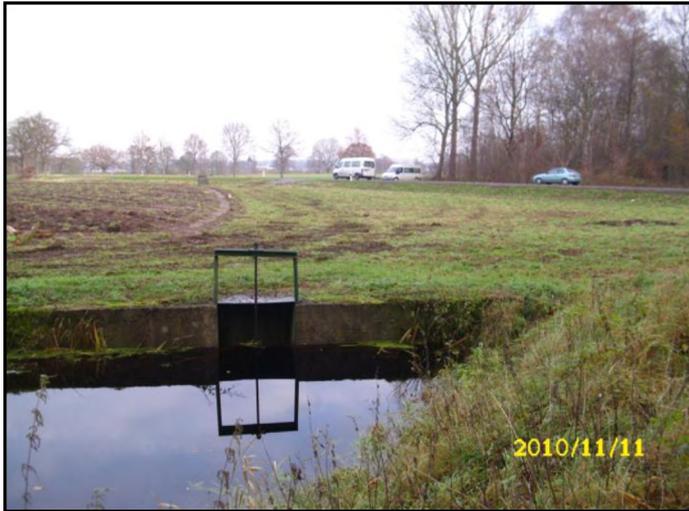
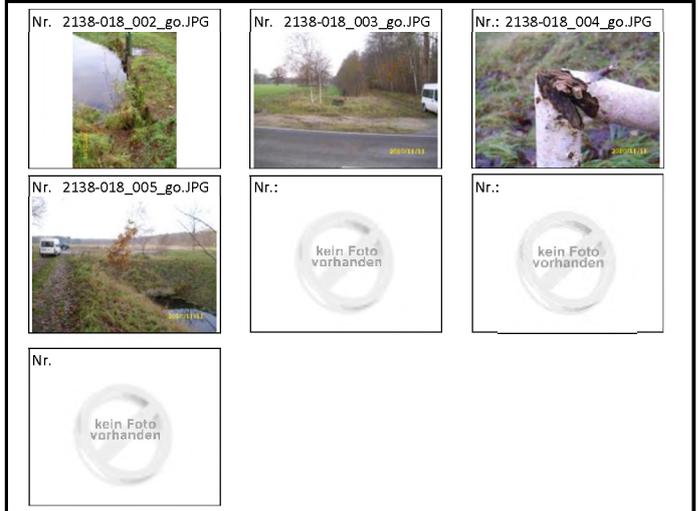
Nr.: 2138-018\_001\_go.JPG

Störfaktoren: Wehr/Stau , Verrohrt , Böschung ungünstig für wandernde Tiere (zum Gewässer steiler und tiefer als Böschung zur Straße).

Knick im Gewässerverlauf. Gefahr, dass Otter den kürzesten Weg wählen , Zufahrt Wiese/Feld, der Otter aus dem Wasser und damit auf die Böschung und dichter an die Straße führt.

Bedeutung im Habitatverbund: sehr hoch  
Verkehrsdichte: hoch  
Brückenindex: 0  
Durchlass-Tauglichkeit: ungeeignet

Ausstieg neben dem Wehr auf der Waldseite der Straße. Unklar ist, ob die Tiere dann gerade oder schräg wechseln. Der Graben auf der TK auf der Südseite der Straße im Wald ist trocken und kaum noch vorhanden. Ein Durchlass fehlt, wäre hier jedoch sinn voll. Straßengraben in Richtung Süd dann unsichtbar anbinden und der Straßengraben in Richtung Nord als Verbinder zum Hauptgraben gut anbinden (auch Durchlass in der Zufahrt kurz vor dem Graben).

Trennung Wehr Durchlass	<input checked="" type="checkbox"/>	keine notwendig	<input type="checkbox"/>
Installation oberhalb Wehr	<input type="checkbox"/>	Markierstruktur Steinsch	<input type="checkbox"/>
Installation unterhalb Wehr	<input type="checkbox"/>	Markierstruktur Ufersubstrat	<input type="checkbox"/>
Entfernung Rechen	<input type="checkbox"/>	Markierstruktur Laufbohle fest	<input type="checkbox"/>
Entfernung sonstige Hindernisse	<input type="checkbox"/>	Markierstruktur Laufbohle schwimmend	<input type="checkbox"/>
Kastendurchlass/Maul eins. Berme	<input type="checkbox"/>	Markierstruktur Podest	<input type="checkbox"/>
Kastendurchlass/Maul beids. Berme	<input checked="" type="checkbox"/>	Verrohrung öffnen	<input type="checkbox"/>
Markierstruktur einseitig	<input type="checkbox"/>	Leit-/Schutzzäune notwendig	<input type="checkbox"/>
Markierstruktur beidseitig	<input type="checkbox"/>	Leitstrukturen/ -senken einrichten	<input checked="" type="checkbox"/>

Geschwindigkeitsbegrenzung	<input type="checkbox"/>	Bermen an Ufer anbinden	<input type="checkbox"/>
Trockenröhre einbringen	<input checked="" type="checkbox"/>	Wiesenzufahrten verlegen	<input type="checkbox"/>
		Komplexmaßnahmen notwendig	<input type="checkbox"/>
