Einschätzung von Durchlass-Bauwerken und Gefährdung des Fischotters

Aufnahme Nummer: 2138-019

Aufnahme-Datum: 11.11.2010

Gewässername: k.A.
Lage: südl Bützow nord
Straße: L 11
Landesstraße
Totfunde: 1

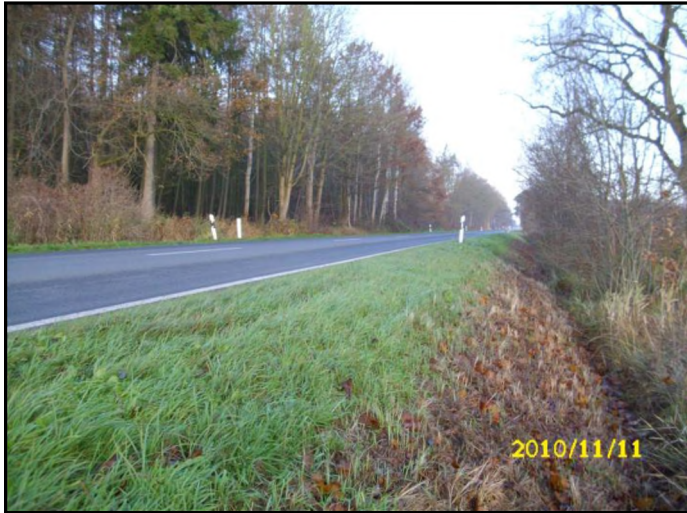
Nr.: 2138-019_001_go.JPG

Störfaktoren: Durchlass vollständig geflutet , Straßengraben offen mit Gewässer verbunden (in 1 oder mehr Richtungen). Gefahr, dass Otter diese Rinnen hochwandern und dann am Ende auf die Straße laufen.

Böschung ungünstig für wandernde Tiere (zum Gewässer steiler und tiefer als Böschung zur Straße). , Ungünstiges 'Länge zu Durchmesser'-Verhältnis

Bedeutung im Habitatverbund: sehr hoch
Verkehrsdichte: hoch
Brückenindex: 0
Durchlass-Tauglichkeit: ungeeignet

Geschwindigkeitsbegrenzung	<input type="checkbox"/>	Bermen an Ufer anbinden	<input type="checkbox"/>
Trockenröhre einbringen	<input checked="" type="checkbox"/>	Wiesenzufahrten verlegen	<input type="checkbox"/>
		Komplexmaßnahmen notwendig	<input type="checkbox"/>
