Einschätzung von Durchlass-Bauwerken und Gefährdung des Fischotters

Aufnahme Nummer: 2138-022 Aufnahme-Datum: 11.11.2010

Gewässername: k.A.
Lage: Zepelin Bahn
Straße: k.A.
Gleisanlage
Totfunde: 0

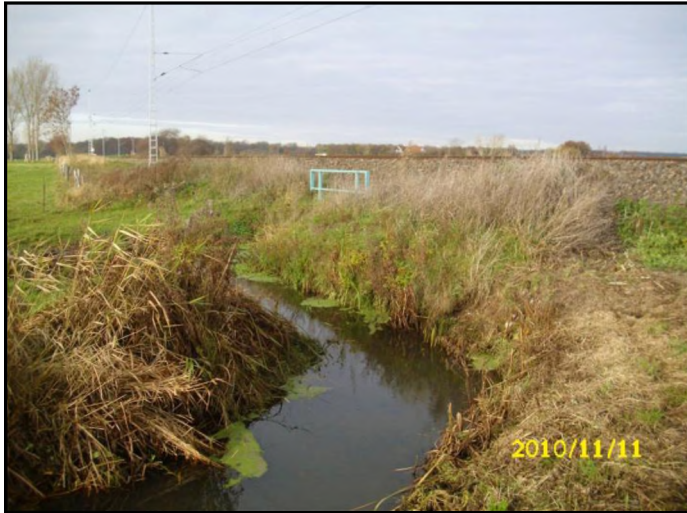
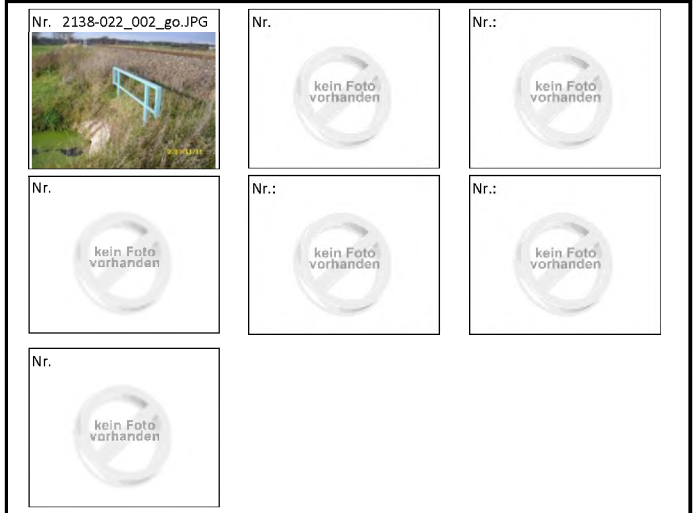
Nr.: 2138-022_001_go.JPG

Störfaktoren: Durchlass vollständig geflutet , Ungünstiges 'Länge zu Durchmesser'-Verhältnis

Knick im Gewässerverlauf. Gefahr, dass Otter den kürzesten Weg wählen

Bedeutung im Habitatverbund: mittel
Verkehrsdichte: gering
Brückenindex: 0
Durchlass-Tauglichkeit: ungeeignet

Geschwindigkeitsbegrenzung	<input type="checkbox"/>	Bermen an Ufer anbinden	<input type="checkbox"/>
Trockenröhre einbringen	<input checked="" type="checkbox"/>	Wiesenzufahrten verlegen	<input type="checkbox"/>
		Komplexmaßnahmen notwendig	<input type="checkbox"/>
