# Einschätzung von Durchlass-Bauwerken und Gefährdung des Fischotters

Aufnahme Nummer: 2138-024 Aufnahme-Datum: 11.11.2010

Gewässername: k.A.  
Lage: Kassow  
Straße: K 14  
Kreisstraße  
Todfunde: 0

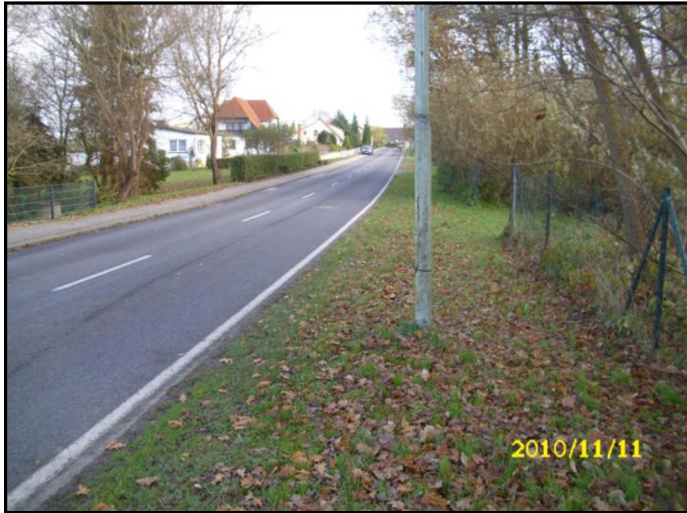
Nr.: 2138-024\_001\_go.JPG

Störfaktoren: Wehr/Stau , Durchlass vollständig geflutet

Böschung ungünstig für wandernde Tiere (zum Gewässer steiler und tiefer als Böschung zur Straße).

Bedeutung im Habitatverbund: gering  
Verkehrsdichte: mittel  
Brückenindex: 0  
Durchlass-Tauglichkeit: ungeeignet
