# Einschätzung von Durchlass-Bauwerken und Gefährdung des Fischotters

Aufnahme Nummer: 2138-025 Aufnahme-Datum: 11.11.2010

Gewässername: k.A.  
Lage: NW Kassow  
Straße: k.A.  
sonstige Straße  
Todfunde: 0

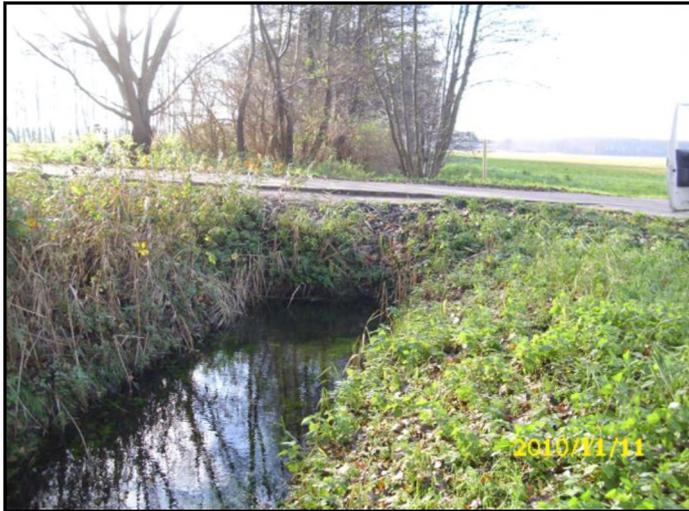
Nr.: 2138-025\_001\_go.JPG

Störfaktoren: DL vollständig geflutet, Böschung ungünstig für wandernde Tiere (zum Gewässer steiler und tiefer als Böschung zur Straße).

Bedeutung im Habitatverbund: sehr hoch  
Verkehrsdichte: mittel  
Brückenindex: 0  
Durchlass-Tauglichkeit: ungeeignet

Geschwindigkeitsbegrenzung	<input checked="" type="checkbox"/>	Bermen an Ufer anbinden	<input type="checkbox"/>
Trockenröhre einbringen	<input type="checkbox"/>	Wiesenzufahrten verlegen	<input type="checkbox"/>
		Komplexmaßnahmen notwendig	<input checked="" type="checkbox"/>
