Einschätzung von Durchlass-Bauwerken und Gefährdung des Fischotters

Aufnahme Nummer: 2138-026 Aufnahme-Datum: 11.11.2010

Gewässername: k.A.
Lage: weiter NW Kassow
Straße: k.A.
sonstige Straße
Todfunde: 0

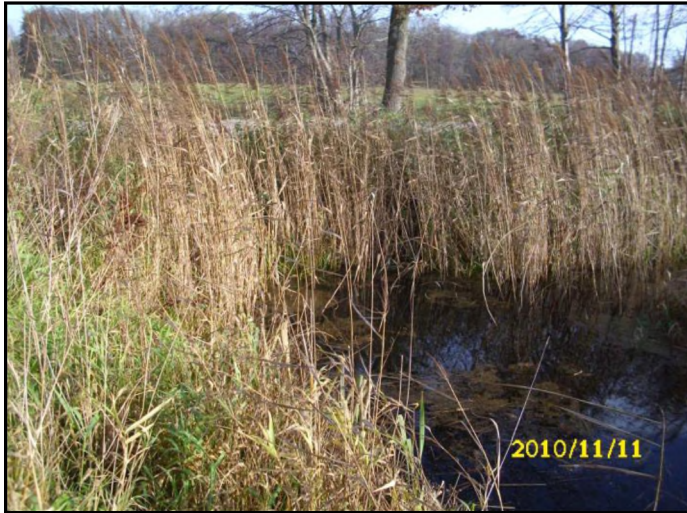
Nr.: 2138-026_001_go.JPG

Störfaktoren: DL vollständig geflutet, Böschung ungünstig für wandernde Tiere (zum Gewässer steiler und tiefer als Böschung zur Straße).

Durchlass vollständig geflutet?

Bedeutung im Habitatverbund: sehr hoch
Verkehrsdichte: mittel
Brückenindex: 0
Durchlass-Tauglichkeit: ungeeignet

Geschwindigkeitsbegrenzung	<input checked="" type="checkbox"/>	Bermen an Ufer anbinden	<input type="checkbox"/>
Trockenröhre einbringen	<input type="checkbox"/>	Wiesenzufahrten verlegen	<input type="checkbox"/>
		Komplexmaßnahmen notwendig	<input checked="" type="checkbox"/>
