# Einschätzung von Durchlass-Bauwerken und Gefährdung des Fischotters

Aufnahme Nummer: 2138-027 Aufnahme-Datum: 11.11.2010

Gewässername: k.A.  
Lage: südl. Kambs  
Straße: k.A.  
sonstige Straße  
Todfunde: 0

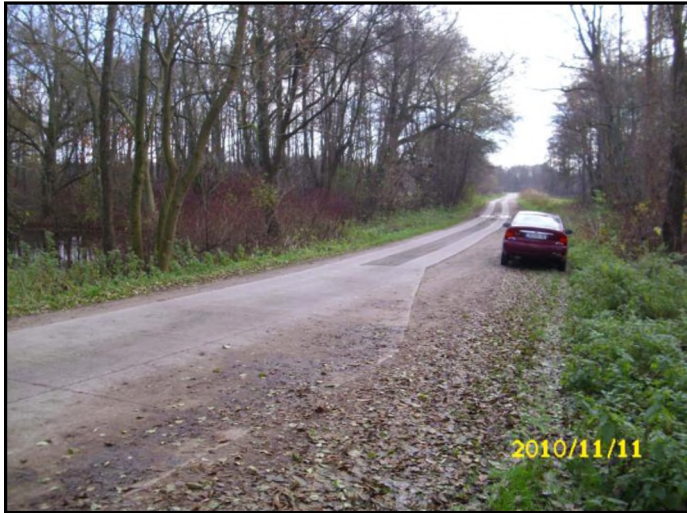
Nr.: 2138-027\_001\_go.JPG

Störfaktoren: Böschung ungünstig für wandernde Tiere (zum Gewässer steiler und tiefer als Böschung zur Straße).

Bedeutung im Habitatverbund: sehr hoch  
Verkehrsdichte: mittel  
Brückenindex: 0  
Durchlass-Tauglichkeit: ungeeignet

Geschwindigkeitsbegrenzung	<input checked="" type="checkbox"/>	Bermen an Ufer anbinden	<input type="checkbox"/>
Trockenröhre einbringen	<input type="checkbox"/>	Wiesenzufahrten verlegen	<input type="checkbox"/>
		Komplexmaßnahmen notwendig	<input checked="" type="checkbox"/>
