Einschätzung von Durchlass-Bauwerken und Gefährdung des Fischotters

Aufnahme Nummer: 2138-028 Aufnahme-Datum: 11.11.2010

Gewässername: k.A.
Lage: Kassow Bahn
Straße: k.A.
Gleisanlage
Todfunde: 0

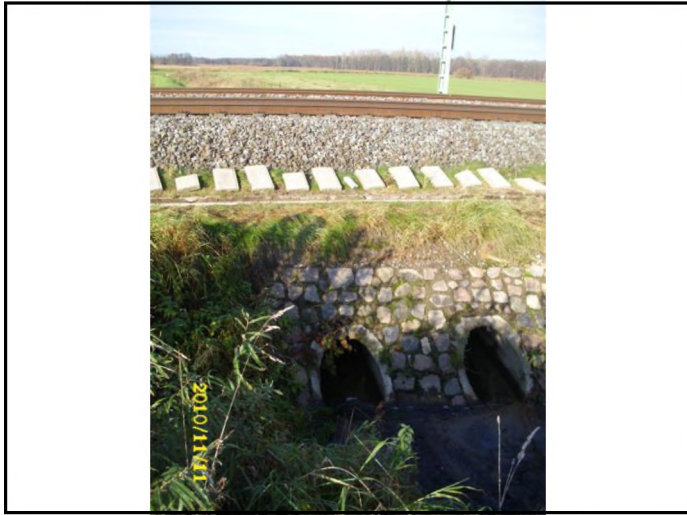
Nr.: 2138-028_001_go.JPG

Störfaktoren: Flutungsgefahr, Straßengraben offen mit Gewässer verbunden (in 1 oder mehr Richtungen). Gefahr, dass Otter diese Rinnen hochwandern und dann am Ende auf die Straße laufen.

Ungünstiges 'Länge zu Durchmesser'-Verhältnis

Bedeutung im Habitatverbund: mittel
Verkehrsdichte: gering
Brückenindex: 0,021
Durchlass-Tauglichkeit: ungeeignet

Geschwindigkeitsbegrenzung	<input type="checkbox"/>	Bermen an Ufer anbinden	<input type="checkbox"/>
Trockenröhre einbringen	<input checked="" type="checkbox"/>	Wiesenzufahrten verlegen	<input type="checkbox"/>
		Komplexmaßnahmen notwendig	<input type="checkbox"/>
