Einschätzung von Durchlass-Bauwerken und Gefährdung des Fischotters

Aufnahme Nummer: 2138-029

Aufnahme-Datum: 11.11.2010

Gewässername: k.A.
Lage: Werle Bahn
Straße: k.A.
Gleisanlage
Todfunde: 0

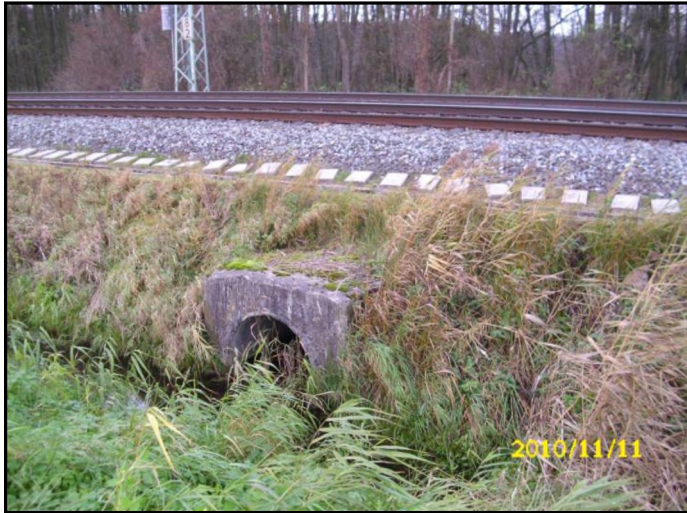
Nr.: 2138-029_001_go.JPG

Störfaktoren: Flutungsgefahr, Straßengraben offen mit Gewässer verbunden (in 1 oder mehr Richtungen). Gefahr, dass Otter diese Rinnen hochwandern und dann am Ende auf die Straße laufen.

Ungünstiges 'Länge zu Durchmesser'-Verhältnis

Bedeutung im Habitatverbund: mittel
Verkehrsdichte: gering
Brückenindex: 0,011
Durchlass-Tauglichkeit: ungeeignet

Geschwindigkeitsbegrenzung	<input type="checkbox"/>	Bermen an Ufer anbinden	<input type="checkbox"/>
Trockenröhre einbringen	<input checked="" type="checkbox"/>	Wiesenzufahrten verlegen	<input type="checkbox"/>
		Komplexmaßnahmen notwendig	<input type="checkbox"/>
