Einschätzung von Durchlass-Bauwerken und Gefährdung des Fischotters

Aufnahme Nummer: 2138-030 Aufnahme-Datum: 10.11.2010

Gewässername: k.A.
Lage: östl. Mistorf
Straße: K 17
Kreisstraße
Todfunde: 0

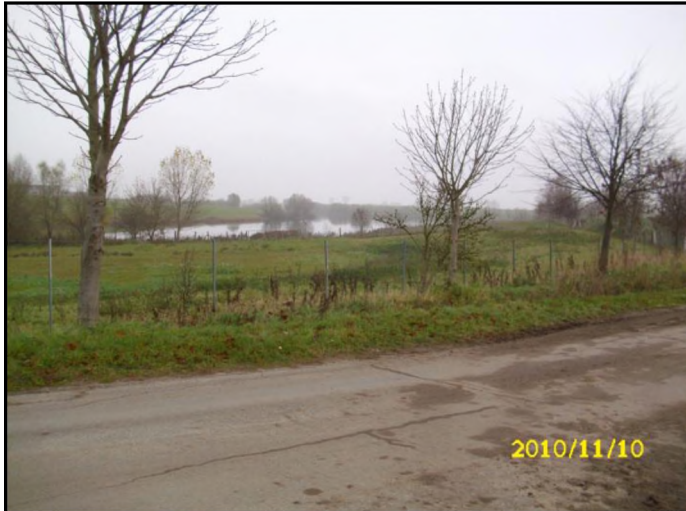
Nr.: 2138-030_001_go.JPG

Störfaktoren: Verrohrt , Parallelweg, der Otter aus dem Wasser und damit auf die Böschung und dichter an die Straße führt.

Brückentyp: Rohrdurchlass Durchlaß Durchmesser: k.A.

Bedeutung im Habitatverbund: sehr hoch
Verkehrsdichte: mittel
Brückenindex: 0
Durchlass-Tauglichkeit: ungeeignet

Trennung Wehr Durchlass	<input type="checkbox"/>	keine notwendig	<input checked="" type="checkbox"/>
Installation oberhalb Wehr	<input type="checkbox"/>	Markierstruktur Steinsch	<input type="checkbox"/>
Installation unterhalb Wehr	<input type="checkbox"/>	Markierstruktur Ufersubstrat	<input type="checkbox"/>
Entfernung Rechen	<input type="checkbox"/>	Markierstruktur Laufbohle fest	<input type="checkbox"/>
Entfernung sonstige Hindernisse	<input type="checkbox"/>	Markierstruktur Laufbohle schwimmend	<input type="checkbox"/>
Kastendurchlass/Maul eins. Berme	<input type="checkbox"/>	Markierstruktur Podest	<input type="checkbox"/>
Kastendurchlass/Maul beids. Berme	<input type="checkbox"/>	Verrohrung öffnen	<input type="checkbox"/>
Markierstruktur einseitig	<input type="checkbox"/>	Leit-/Schutzzäune notwendig	<input type="checkbox"/>
Markierstruktur beidseitig	<input type="checkbox"/>	Leitstrukturen/ -senken einrichten	<input checked="" type="checkbox"/>

Geschwindigkeitsbegrenzung	<input type="checkbox"/>	Bermen an Ufer anbinden	<input type="checkbox"/>
Trockenröhre einbringen	<input checked="" type="checkbox"/>	Wiesenzufahrten verlegen	<input type="checkbox"/>
		Komplexmaßnahmen notwendig	<input type="checkbox"/>
