Einschätzung von Durchlass-Bauwerken und Gefährdung des Fischotters

Aufnahme Nummer: 2138-031 Aufnahme-Datum: 10.11.2010

Gewässername: k.A.
Lage: NW-lich Güstrow
Straße: K 11
Kreisstraße
Todfunde: 0

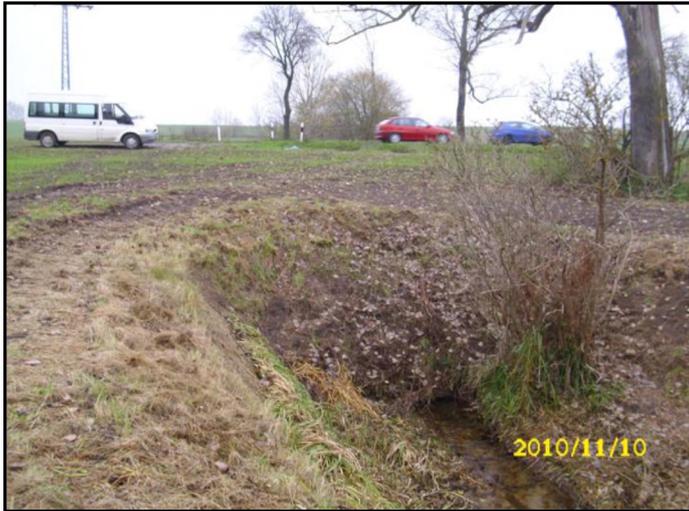
Nr.: 2138-031_001_go.JPG

Störfaktoren: Verrohrt , Ungünstiges 'Länge zu Durchmesser'-Verhältnis

Böschung ungünstig für wandernde Tiere (zum Gewässer steiler und tiefer als Böschung zur Straße). , Zufahrt Wiese/Feld, der Otter aus dem Wasser und damit auf die Böschung und dichter an die Straße führt.

sonstige Störfaktoren: Straßengraben offen mit Gewässer verbunden (in 1 oder mehr Richtungen). Gefahr, dass Otter diese Rinnen hochwandern und dann am Ende auf die Straße laufen.

Bedeutung im Habitatverbund: mittel
Verkehrsdichte: hoch
Brückenindex: 0
Durchlass-Tauglichkeit: ungeeignet

Trennung Wehr Durchlass	<input type="checkbox"/>	keine notwendig	<input type="checkbox"/>
Installation oberhalb Wehr	<input type="checkbox"/>	Markierstruktur Steinsch	<input type="checkbox"/>
Installation unterhalb Wehr	<input type="checkbox"/>	Markierstruktur Ufersubstrat	<input type="checkbox"/>
Entfernung Rechen	<input type="checkbox"/>	Markierstruktur Laufbohle fest	<input type="checkbox"/>
Entfernung sonstige Hindernisse	<input type="checkbox"/>	Markierstruktur Laufbohle schwimmend	<input type="checkbox"/>
Kastendurchlass/Maul eins. Berme	<input checked="" type="checkbox"/>	Markierstruktur Podest	<input type="checkbox"/>
Kastendurchlass/Maul beids. Berme	<input type="checkbox"/>	Verrohrung öffnen	<input type="checkbox"/>
Markierstruktur einseitig	<input type="checkbox"/>	Leit-/Schutzzäune notwendig	<input type="checkbox"/>
Markierstruktur beidseitig	<input type="checkbox"/>	Leitstrukturen/ -senken einrichten	<input checked="" type="checkbox"/>

Geschwindigkeitsbegrenzung	<input type="checkbox"/>	Bermen an Ufer anbinden	<input type="checkbox"/>
Trockenröhre einbringen	<input checked="" type="checkbox"/>	Wiesenzufahrten verlegen	<input checked="" type="checkbox"/>
		Komplexmaßnahmen notwendig	<input type="checkbox"/>
