Einschätzung von Durchlass-Bauwerken und Gefährdung des Fischotters

Aufnahme Nummer: 2138-032 Aufnahme-Datum: 10.11.2010

Gewässername: k.A.
Lage: Parum Meliograben
Straße: K 11
Kreisstraße
Totfunde: 0

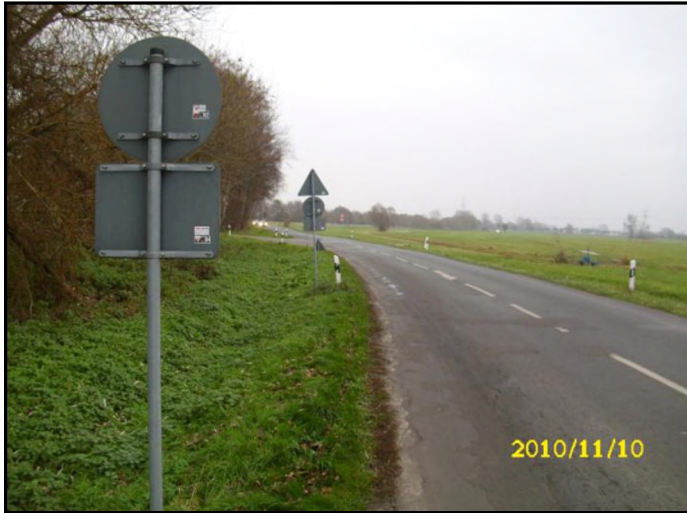
Nr.: 2138-032_001_go.JPG

Störfaktoren: Wehr/Stau , Durchlass vollständig geflutet

Böschung ungünstig für wandernde Tiere (zum Gewässer steiler und tiefer als Böschung zur Straße).

Bedeutung im Habitatverbund: sehr hoch
Verkehrsdichte: hoch
Brückenindex: 0
Durchlass-Tauglichkeit: ungeeignet

Trennung Wehr Durchlass	<input checked="" type="checkbox"/>	keine notwendig	<input type="checkbox"/>
Installation oberhalb Wehr	<input type="checkbox"/>	Markierstruktur Steinsch	<input type="checkbox"/>
Installation unterhalb Wehr	<input type="checkbox"/>	Markierstruktur Ufersubstrat	<input type="checkbox"/>
Entfernung Rechen	<input type="checkbox"/>	Markierstruktur Laufbohle fest	<input type="checkbox"/>
Entfernung sonstige Hindernisse	<input type="checkbox"/>	Markierstruktur Laufbohle schwimmend	<input type="checkbox"/>
Kastendurchlass/Maul eins. Berme	<input type="checkbox"/>	Markierstruktur Podest	<input type="checkbox"/>
Kastendurchlass/Maul beids. Berme	<input checked="" type="checkbox"/>	Verrohrung öffnen	<input type="checkbox"/>
Markierstruktur einseitig	<input type="checkbox"/>	Leit-/Schutzzäune notwendig	<input type="checkbox"/>
Markierstruktur beidseitig	<input type="checkbox"/>	Leitstrukturen/-senken einrichten	<input checked="" type="checkbox"/>

Geschwindigkeitsbegrenzung	<input type="checkbox"/>	Bermen an Ufer anbinden	<input type="checkbox"/>
Trockenröhre einbringen	<input checked="" type="checkbox"/>	Wiesenzufahrten verlegen	<input checked="" type="checkbox"/>
		Komplexmaßnahmen notwendig	<input type="checkbox"/>
