Einschätzung von Durchlass-Bauwerken und Gefährdung des Fischotters

Aufnahme Nummer: 2138-033 Aufnahme-Datum: 10.11.2010

Gewässername: k.A.
Lage: Parum kl. Graben direkt parallel zum Kanal
Straße: k.A.
sonstige Straße
Todfunde: 0

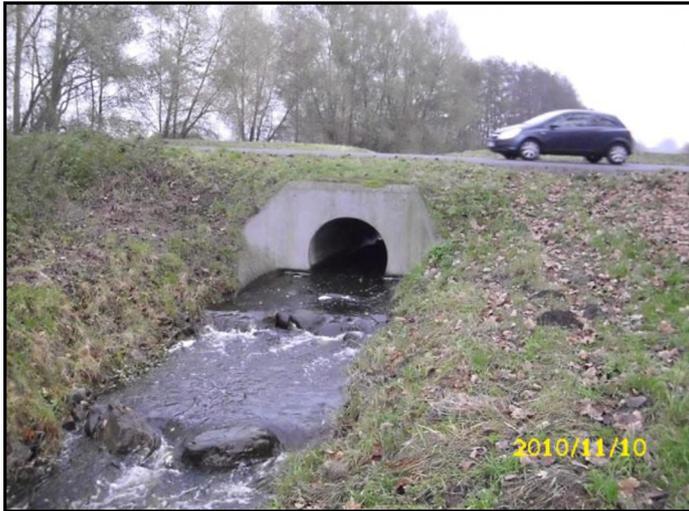
Nr.: 2138-033_001_go.JPG

Störfaktoren: Böschung ungünstig für wandernde Tiere (zum Gewässer steiler und tiefer als Böschung zur Straße), Ungünstiges "Länge zu Durchmesser"-Verhältnis

Bedeutung im Habitatverbund: sehr hoch
Verkehrsdichte: mittel
Brückenindex: 0,138
Durchlass-Tauglichkeit: ungeeignet

Der Graben scheint mit dem Ziel angelegt zu sein, die Gewässer besser zu vernetzen. Für Fischotter ist es so aber nicht geeignet.

Geschwindigkeitsbegrenzung	<input checked="" type="checkbox"/>	Bermen an Ufer anbinden	<input type="checkbox"/>
Trockenröhre einbringen	<input type="checkbox"/>	Wiesenzufahrten verlegen	<input type="checkbox"/>
		Komplexmaßnahmen notwendig	<input type="checkbox"/>
