Einschätzung von Durchlass-Bauwerken und Gefährdung des Fischotters

Aufnahme Nummer: 2138-034 Aufnahme-Datum: 11.11.2010

NSG Peetscher See (südl Wolken) Talrand Lage:

Straße: L 11

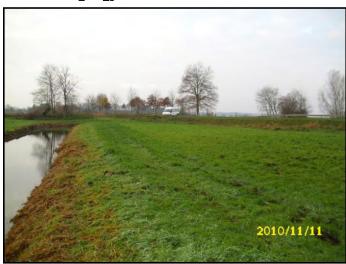
Nr.: 2138-034_001_go.JPG

Störfaktoren: Wehr/Stau, Verrohrt, Böschung ungünstig für wandernde Tiere (zum Gewässer steiler und tiefer als Böschung zur

Straße).

Knick im Gewässerverlauf. Gefahr, dass Otter den kürzesten Weg wählen, Zufahrt Wiese/Feld, der Otter aus dem

Wasser und damit auf die Böschung und dichter an die Straße führt.

-034	Aufnahme-Datum:	11.11.2010
Sonstige			
Lage zu Siedlungen:	k.A.		
Kombinierte Brücken:	keine kombinierte Brücke		
Gewässerverbund:	mehrere Gewässersysteme		
Passagemöglichkeit für:	mehrere Gewässersysteme keine		
Bottleneck:	Keille		
Fähengebiet:	✓		
Auswertung/Ergebnisse			
Bedeutung im Habitatverbund:	sehr hoch		
Verkehrsdichte:	hoch		
Brückenindex:	0		
Durchlass-Tauglichkeit:	ungeeignet		
Priorität Festlegung:	oberste Priorität		
Maßnahmenvorschläge		keine notwendig	
Trennung Wehr Durchlass	✓	Markierstruktur Steinsch	
Installation oberhalb Wehr		Markierstruktur Ufersubstrat	
Installation unterhalb Wehr		Markierstruktur Laufbohle fest	
Entfernung Rechen		Markierstruktur Laufbohle schwimmen	d
Entfernung sonstige Hindernisse		Markierstruktur Podest	
Kastendurchlass/Maul eins. Berme		Verrohrung öffnen	
Kastendurchlass/Maul beids. Berme	•	Leit-/Schutzzäune notwendig	
Markierstruktur einseitig		Leitstrukturen/ -senken einrichten	•

Markierstruktur beidseitig		Bermen an Ufer anbinden	
Geschwindigkeitsbegrenzung		Wiesenzufahrten verlegen	
	•	Komplexmaßnahmen notwendig
