Einschätzung von Durchlass-Bauwerken und Gefährdung des Fischotters

Aufnahme Nummer: 2138-035 Aufnahme-Datum: 11.11.2010

Gewässername: k.A.
Lage: weiter südl. Kambs
Straße: k.A.
sonstige Straße
Todfunde: 0

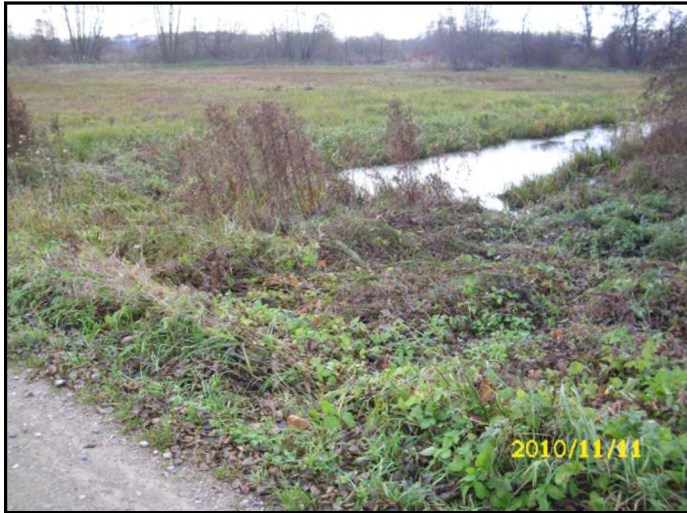
Nr.: 2138-035_001_go.JPG

Störfaktoren: Böschung ungünstig für wandernde Tiere (zum Gewässer steiler und tiefer als Böschung zur Straße). , Knick im Gewässerverlauf. Gefahr, dass Otter den kürzesten Weg wählen

Bedeutung im Habitatverbund: sehr hoch
Verkehrsdichte: mittel
Brückenindex: 0
Durchlass-Tauglichkeit: ungeeignet

Geschwindigkeitsbegrenzung	<input checked="" type="checkbox"/>	Bermen an Ufer anbinden	<input type="checkbox"/>
Trockenröhre einbringen	<input type="checkbox"/>	Wiesenzufahrten verlegen	<input type="checkbox"/>
		Komplexmaßnahmen notwendig	<input checked="" type="checkbox"/>
