Einschätzung von Durchlass-Bauwerken und Gefährdung des Fischotters

Aufnahme Nummer: 2138-036

Aufnahme-Datum: 11.11.2010

Gewässername: k.A.
Lage: NÖ Kassow
Straße: K 14
Kreisstraße
Todfunde: 0

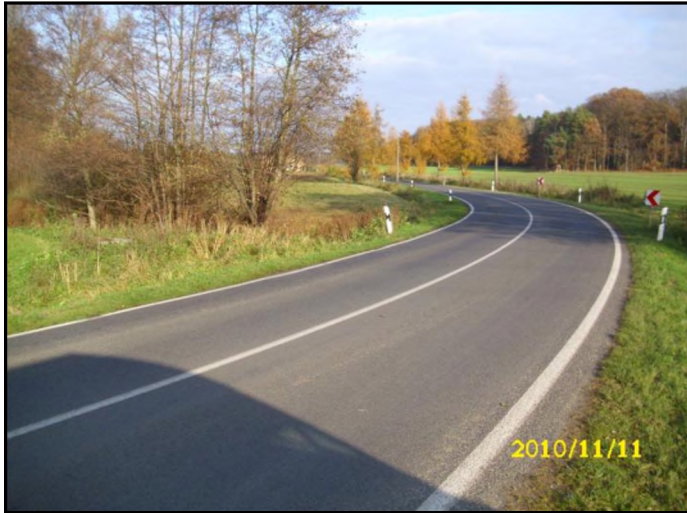
Nr.: 2138-036_001_go.JPG

Störfaktoren: Flutungsgefahr , Straßengraben offen mit Gewässer verbunden (in 1 oder mehr Richtungen). Gefahr, dass Otter diese Rinnen hochwandern und dann am Ende auf die Straße laufen.

Böschung ungünstig für wandernde Tiere (zum Gewässer steiler und tiefer als Böschung zur Straße). , Ungünstiges 'Länge zu Durchmesser'-Verhältnis

Bedeutung im Habitatverbund: mittel
Verkehrsdichte: mittel
Brückenindex: 0,008
Durchlass-Tauglichkeit: ungeeignet

Geschwindigkeitsbegrenzung	<input type="checkbox"/>	Bermen an Ufer anbinden	<input type="checkbox"/>
Trockenröhre einbringen	<input checked="" type="checkbox"/>	Wiesenzufahrten verlegen	<input type="checkbox"/>
		Komplexmaßnahmen notwendig	<input type="checkbox"/>
