Einschätzung von Durchlass-Bauwerken und Gefährdung des Fischotters

Aufnahme Nummer: 2139-001

Aufnahme-Datum: 26.08.2010

Gewässername: k.A.
Lage: Plaaz von Güstrow vor Eisenbahnbr.
Straße: L 14
Landesstraße
Totfunde: 1

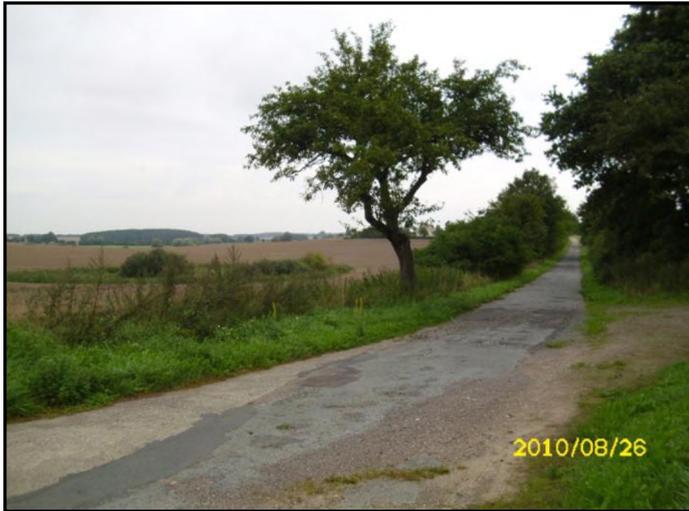
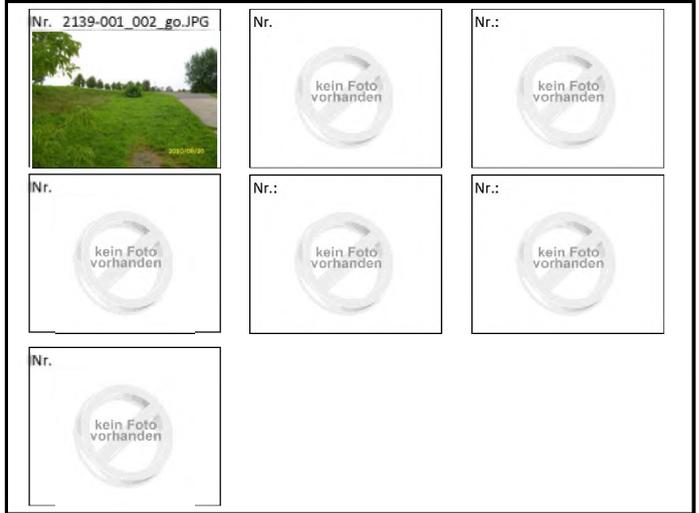
Nr.: 2139-001_001_go.JPG

sonstige Störfaktoren: kein "Leitgewässer" Straße durchschneidet Landschaft mit Kleingwässer

Bedeutung im Habitatverbund: gering
Verkehrsdichte: mittel
Brückenindex: 0
Durchlass-Tauglichkeit: ungeeignet

Straße durchschneidet die Landschaft mit Kleingewässern. Ein "Leit/Hauptgewässer" fehlt. Mehrere Strukturen wie alte Wege und parallel verlaufende Straßengräben können die Otter zu diesem Wegeknotenpunkt geführt haben. "Umherschweifende" Otter wird es in dieser Landschaft immer geben. Hilfreich wäre es, das verrohrte Gewässer Wendorf/Klinckwiese - Plaaz zu öffnen.

Trennung Wehr Durchlass	<input type="checkbox"/>	keine notwendig	<input checked="" type="checkbox"/>
Installation oberhalb Wehr	<input type="checkbox"/>	Markierstruktur Steinsch	<input type="checkbox"/>
Installation unterhalb Wehr	<input type="checkbox"/>	Markierstruktur Ufersubstrat	<input type="checkbox"/>
Entfernung Rechen	<input type="checkbox"/>	Markierstruktur Laufbohle fest	<input type="checkbox"/>
Entfernung sonstige Hindernisse	<input type="checkbox"/>	Markierstruktur Laufbohle schwimmend	<input type="checkbox"/>
Kastendurchlass/Maul eins. Berme	<input checked="" type="checkbox"/>	Markierstruktur Podest	<input type="checkbox"/>
Kastendurchlass/Maul beids. Berme	<input type="checkbox"/>	Verrohrung öffnen	<input checked="" type="checkbox"/>
Markierstruktur einseitig	<input type="checkbox"/>	Leit-/Schutzzäune notwendig	<input type="checkbox"/>
Markierstruktur beidseitig	<input type="checkbox"/>	Leitstrukturen/ -senken einrichten	<input type="checkbox"/>

Geschwindigkeitsbegrenzung	<input type="checkbox"/>	Bermen an Ufer anbinden	<input checked="" type="checkbox"/>
Trockenröhre einbringen	<input type="checkbox"/>	Wiesenzufahrten verlegen	<input type="checkbox"/>
		Komplexmaßnahmen notwendig	<input type="checkbox"/>
