Einschätzung von Durchlass-Bauwerken und Gefährdung des Fischotters

Aufnahme Nummer: 2139-002 Aufnahme-Datum: 08.09.2010

Gewässername: k.A.
Lage: NÖ Gustrow vor Aoder Suckow
Straße: B 103
Bundesstraße
Todfunde: 3

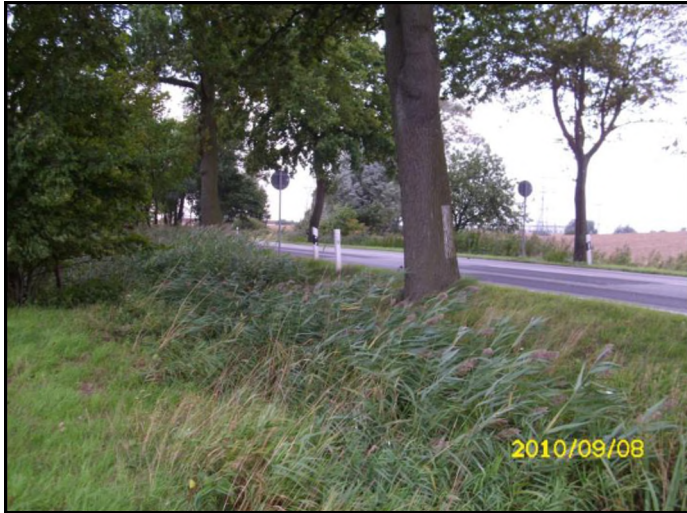
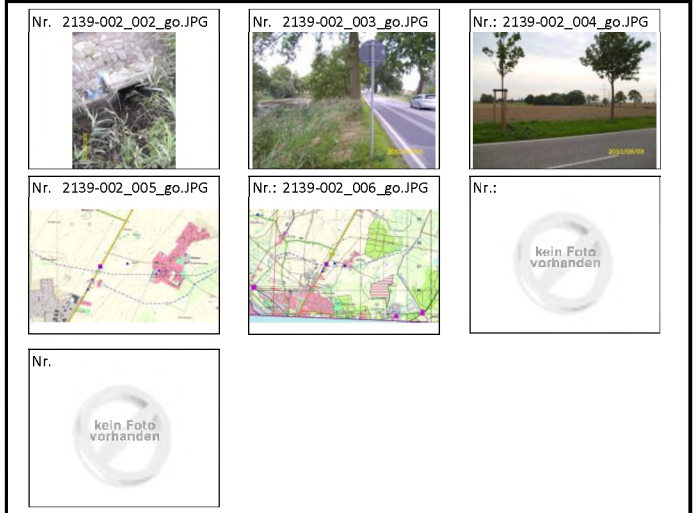
Nr.: 2139-002_001_go.JPG

sonstige Störfaktoren: klare Leitlinie mit sicherer Durchlass fehlt

Bedeutung im Habitatverbund: gering
Verkehrsdichte: hoch
Brückenindex: 0,055
Durchlass-Tauglichkeit: ungeeignet

Totfunde alle in Bereich "Suckow". Nur 1 Totfund ist relativ Ortsgenau eingetragen (unweit des untersuchten Solles). Der Ort kann aus verschiedenen Richtungen von Fischotter über Land erreicht werden. Es sind mehrere Kleingewässer, die als Wanderziel (Geruch, Senke in Landschaft) in Frage kommen. Wo die Tiere in Suckow verendeten, ist der Landesdatei leider nicht zu entnehmen. Tiere können von blind endenden Gewässern aus Richtung Augraben/Suckow oder Mühlbach/Strenz kommen. Eine einfache Lösung ist nicht erkennbar.

Geschwindigkeitsbegrenzung	<input type="checkbox"/>	Bermen an Ufer anbinden	<input checked="" type="checkbox"/>
Trockenröhre einbringen	<input checked="" type="checkbox"/>	Wiesenzufahrten verlegen	<input type="checkbox"/>
		Komplexmaßnahmen notwendig	<input type="checkbox"/>
