Einschätzung von Durchlass-Bauwerken und Gefährdung des Fischotters

Aufnahme Nummer: 2139-004

Aufnahme-Datum: 08.09.2010

Gewässername: k.A.
Lage: Soll (und Haus) zwischen Sarmstorf und Kuhs
Straße: B 103
Bundesstraße
Todfunde: 1

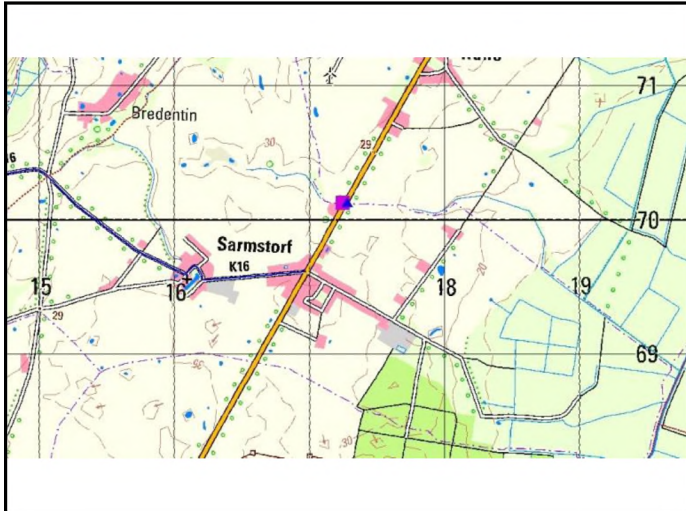
Nr.: 2139-004_001_he.JPG

sonstige Störfaktoren: klare Leitlinie mit sicherer Durchlass fehlt

Bedeutung im Habitatverbund: gering
Verkehrsdichte: hoch
Brückenindex: 0
Durchlass-Tauglichkeit: ungeeignet

Geschwindigkeitsbegrenzung	<input type="checkbox"/>	Bermen an Ufer anbinden	<input checked="" type="checkbox"/>
Trockenröhre einbringen	<input checked="" type="checkbox"/>	Wiesenzufahrten verlegen	<input type="checkbox"/>
		Komplexmaßnahmen notwendig	<input type="checkbox"/>

Ein Verbund über Land ist gegeben. Die Verrohrung ist aufzuheben, damit die Tiere weiter- und damit von der Straße weggeleitet werden.
