Einschätzung von Durchlass-Bauwerken und Gefährdung des Fischotters

Aufnahme Nummer: 2139-006 Aufnahme-Datum: 12.11.2010

Gewässername: Au graben
Lage: Zehlendorfer Moor Au graben
Straße: k.A.
sonstige Straße
Todfunde: 0

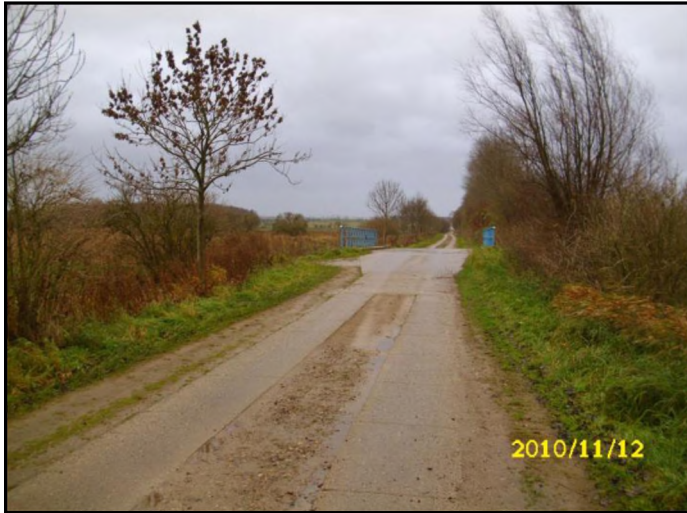
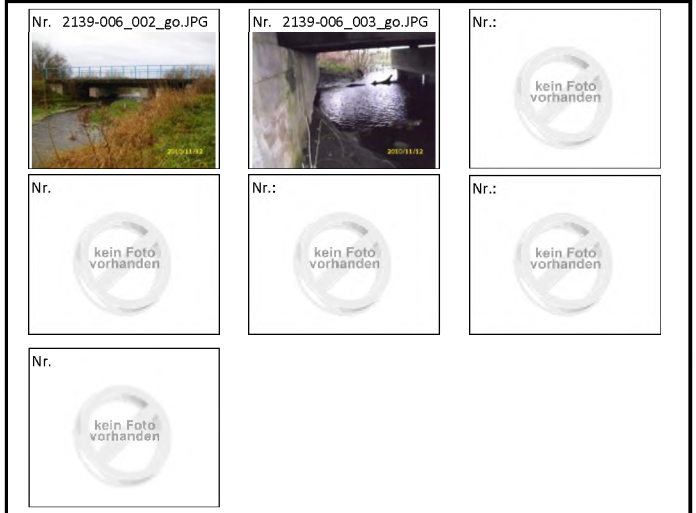
Nr.: 2139-006_001_go.JPG

Störfaktoren: Bermen fehlerhaft

Straßengraben offen mit Gewässer verbunden (in 1 oder mehr Richtungen). Gefahr, dass Otter diese Rinnen hochwandern und dann am Ende auf die Straße laufen.

Bedeutung im Habitatverbund: sehr hoch
Verkehrsdichte: mittel
Brückenindex: 1,8
Durchlass-Tauglichkeit: bedingt geeignet

Trennung Wehr Durchlass	<input type="checkbox"/>	keine notwendig	<input type="checkbox"/>
Installation oberhalb Wehr	<input type="checkbox"/>	Markierstruktur Steinsch	<input type="checkbox"/>
Installation unterhalb Wehr	<input type="checkbox"/>	Markierstruktur Ufersubstrat	<input checked="" type="checkbox"/>
Entfernung Rechen	<input type="checkbox"/>	Markierstruktur Laufbohle fest	<input type="checkbox"/>
Entfernung sonstige Hindernisse	<input type="checkbox"/>	Markierstruktur Laufbohle schwimmend	<input type="checkbox"/>
Kastendurchlass/Maul eins. Berme	<input type="checkbox"/>	Markierstruktur Podest	<input type="checkbox"/>
Kastendurchlass/Maul beids. Berme	<input checked="" type="checkbox"/>	Verrohrung öffnen	<input type="checkbox"/>
Markierstruktur einseitig	<input type="checkbox"/>	Leit-/Schutzzäune notwendig	<input type="checkbox"/>
Markierstruktur beidseitig	<input type="checkbox"/>	Leitstrukturen/ -senken einrichten	<input type="checkbox"/>
