# Einschätzung von Durchlass-Bauwerken und Gefährdung des Fischotters

Aufnahme Nummer: 2139-007 Aufnahme-Datum: 12.11.2010

Gewässername: k.A.  
Lage: Spoitgendorf  
Straße: K 29  
Kreisstraße  
Todfunde: 0

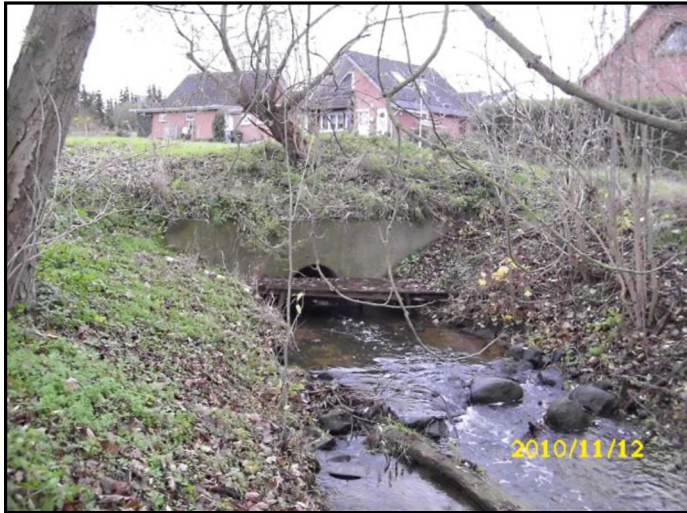
Nr.: 2139-007\_001\_go.JPG

Störfaktoren: Flutungsgefahr , Böschung ungünstig für wandernde Tiere (zum Gewässer steiler und tiefer als Böschung zur Straße).

Ungünstiges 'Länge zu Durchmesser'-Verhältnis , Turbulenzen oder Turbulenzengefahr nach Regen usw.

Bedeutung im Habitatverbund: sehr hoch  
Verkehrsdichte: mittel  
Brückenindex: 0,024  
Durchlass-Tauglichkeit: ungeeignet

Stauanlage vorhanden, aber z.Zt ohne Bretter (nicht mehr genutzt?).

Geschwindigkeitsbegrenzung	<input checked="" type="checkbox"/>	Bermen an Ufer anbinden	<input type="checkbox"/>
Trockenröhre einbringen	<input type="checkbox"/>	Wiesenzufahrten verlegen	<input type="checkbox"/>
		Komplexmaßnahmen notwendig	<input type="checkbox"/>
