# Einschätzung von Durchlass-Bauwerken und Gefährdung des Fischotters

Aufnahme Nummer: 2139-009 Aufnahme-Datum: 12.11.2010

Gewässername: k.A.  
Lage: südl Glasewitz Bahn 1  
Straße: k.A.  
Gleisanlage  
Totfunde: 0

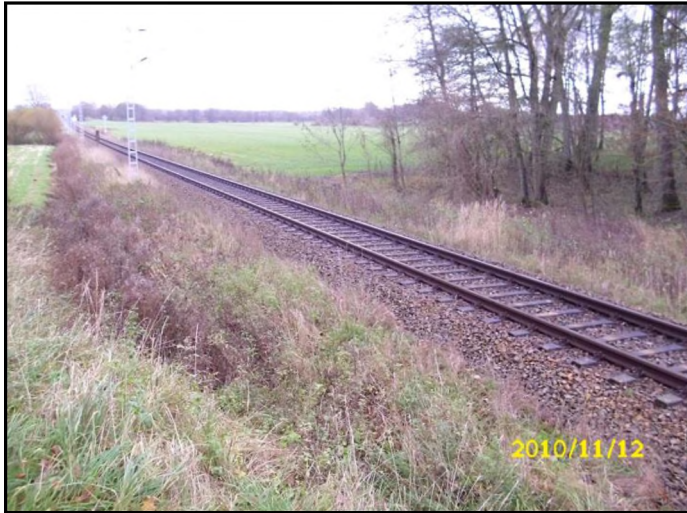
Nr.: 2139-009\_001\_go.JPG

Störfaktoren: Flutungsgefahr, Straßengraben offen mit Gewässer verbunden (in 1 oder mehr Richtungen). Gefahr, dass Otter diese Rinnen hochwandern und dann am Ende auf die Straße laufen.

Ungünstiges 'Länge zu Durchmesser'-Verhältnis

Brückentyp: Rohrdurchlass Durchlaß Durchmesser: k.A.

Lichte Breite [m]: 0,5  
Lichte Höhe [m]: 0,4 Brückenlänge [m]: 10

Bedeutung im Habitatverbund: gering  
Verkehrsdichte: gering  
Brückenindex: 0,02  
Durchlass-Tauglichkeit: ungeeignet

Geschwindigkeitsbegrenzung	<input type="checkbox"/>	Bermen an Ufer anbinden	<input type="checkbox"/>
Trockenröhre einbringen	<input checked="" type="checkbox"/>	Wiesenzufahrten verlegen	<input type="checkbox"/>
		Komplexmaßnahmen notwendig	<input type="checkbox"/>
