# Einschätzung von Durchlass-Bauwerken und Gefährdung des Fischotters

Aufnahme Nummer: 2139-011 Aufnahme-Datum: 12.11.2010

Gewässername: k.A.  
Lage: weiter südl Glasewitz Bahn  
Straße: k.A.  
Gleisanlage  
Todfunde: 0

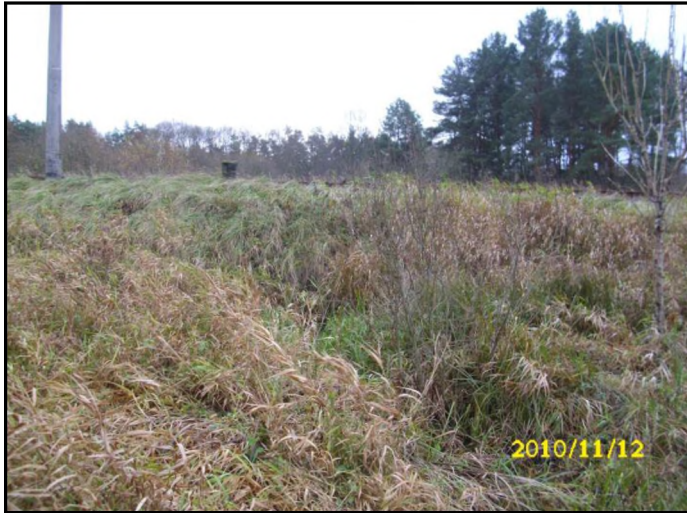
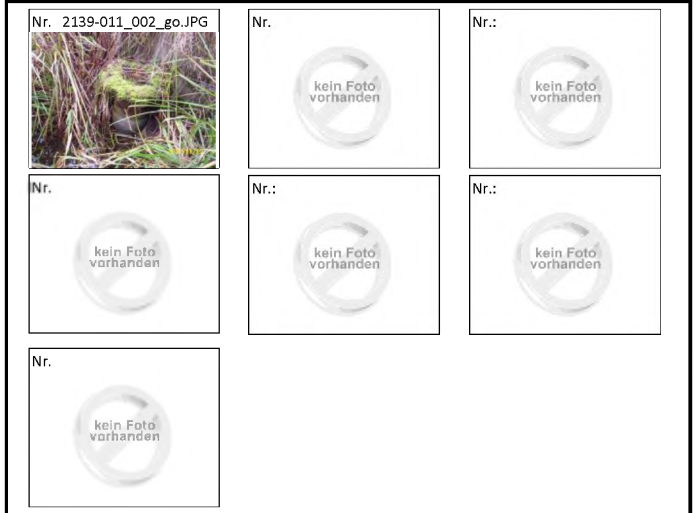
Nr.: 2139-011\_001\_go.JPG

Störfaktoren: Straßengraben offen mit Gewässer verbunden (in 1 oder mehr Richtungen). Gefahr, dass Otter diese Rinnen hochwandern und dann am Ende auf die Straße laufen. , Ungünstiges 'Länge zu Durchmesser'-Verhältnis

Bedeutung im Habitatverbund: mittel  
Verkehrsdichte: gering  
Brückenindex: 0  
Durchlass-Tauglichkeit: ungeeignet

Geschwindigkeitsbegrenzung	<input type="checkbox"/>	Bermen an Ufer anbinden	<input type="checkbox"/>
Trockenröhre einbringen	<input checked="" type="checkbox"/>	Wiesenzufahrten verlegen	<input type="checkbox"/>
		Komplexmaßnahmen notwendig	<input type="checkbox"/>
