Einschätzung von Durchlass-Bauwerken und Gefährdung des Fischotters

Aufnahme Nummer: 2139-013

Aufnahme-Datum: 12.11.2010

Gewässername: Au graben
Lage: Dehmen Waldrand Bahn
Straße: k.A.
Gleisanlage
Totfunde: 0

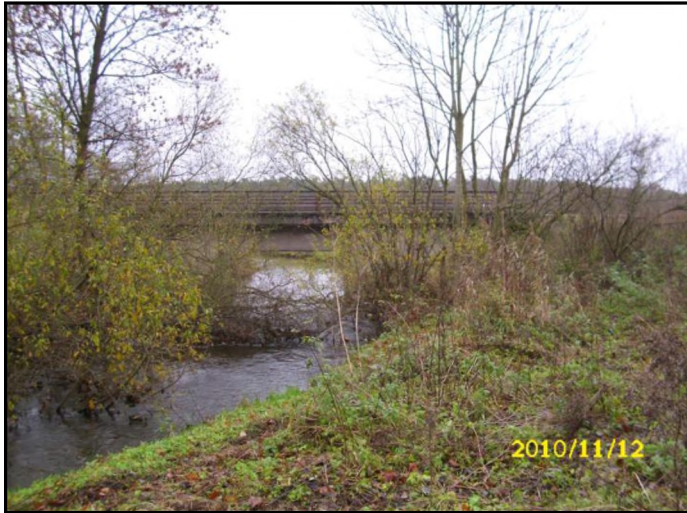
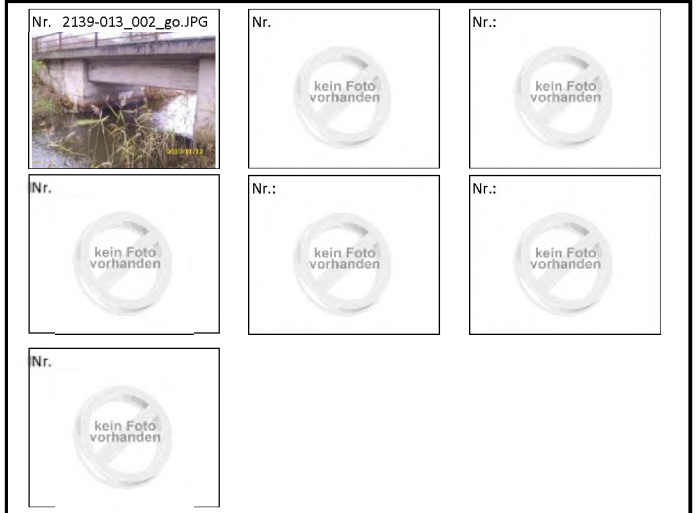
Nr.: 2139-013_001_go.JPG

Störfaktoren: Turbulenzen oder Turbulenzengefahr nach Regen usw. , Bermen fehlen

Uferlinie verengt oder wird vom Bauwerk unterbrochen

Bedeutung im Habitatverbund: sehr hoch
Verkehrsdichte: gering
Brückenindex: 0,833
Durchlass-Tauglichkeit: ungeeignet

Priorität Festlegung: hoch
