Einschätzung von Durchlass-Bauwerken und Gefährdung des Fischotters

Aufnahme Nummer: 2139-019 Aufnahme-Datum: 12.11.2010

Gewässername: k.A.
Lage: Kritzow Weitendorfer Holz v
Straße: A 19
Autobahn
Totfunde: 0

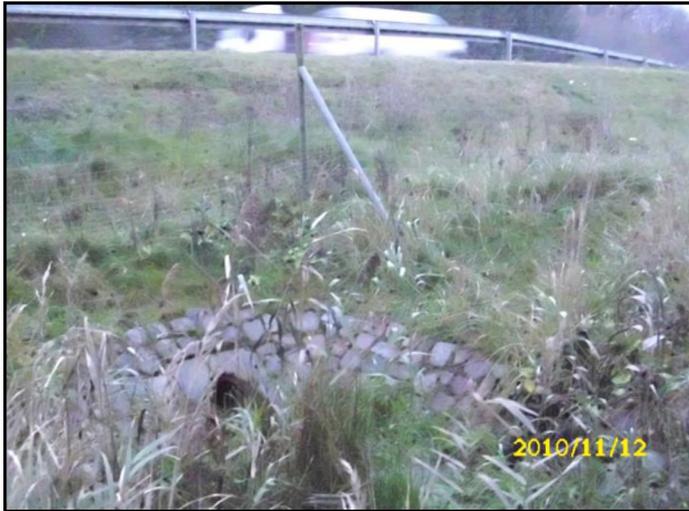
Nr.: 2139-019_001_go.JPG

Störfaktoren: Flutungsgefahr , Ungünstiges 'Länge zu Durchmesser'-Verhältnis

Knick im Gewässerverlauf. Gefahr, dass Otter den kürzesten Weg wählen

Bedeutung im Habitatverbund: gering
Verkehrsdichte: hoch
Brückenindex: 0,005
Durchlass-Tauglichkeit: ungeeignet

Geschwindigkeitsbegrenzung	<input type="checkbox"/>	Bermen an Ufer anbinden	<input type="checkbox"/>
Trockenröhre einbringen	<input checked="" type="checkbox"/>	Wiesenzufahrten verlegen	<input type="checkbox"/>
		Komplexmaßnahmen notwendig	<input type="checkbox"/>
