# Einschätzung von Durchlass-Bauwerken und Gefährdung des Fischotters

Aufnahme Nummer: 2140-002 Aufnahme-Datum: 25.08.2010

Gewässername: k.A.  
Lage: Nordwestl. Götting  
Straße: k.A.  
sonstige Straße  
Totfunde: 0

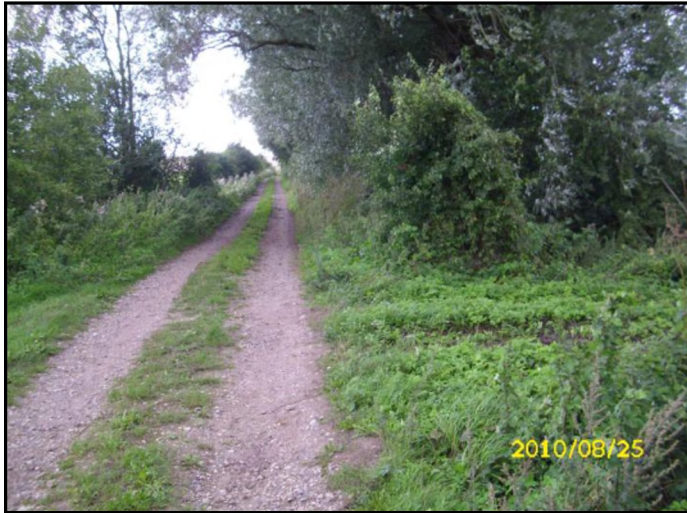
Nr.: 2140-002\_001\_go.JPG

Störfaktoren: Flutungsgefahr, Böschung ungünstig für wandernde Tiere (zum Gewässer steiler und tiefer als Böschung zur Straße).

Ungünstiges 'Länge zu Durchmesser'-Verhältnis

Bedeutung im Habitatverbund: sehr hoch  
Verkehrsdichte: gering  
Brückenindex: 0,016  
Durchlass-Tauglichkeit: ungeeignet

Geschwindigkeitsbegrenzung	<input type="checkbox"/>	Bermen an Ufer anbinden	<input type="checkbox"/>
Trockenröhre einbringen	<input checked="" type="checkbox"/>	Wiesenzufahrten verlegen	<input type="checkbox"/>
		Komplexmaßnahmen notwendig	<input type="checkbox"/>
