Einschätzung von Durchlass-Bauwerken und Gefährdung des Fischotters

Aufnahme Nummer: 2140-005 Aufnahme-Datum: 25.08.2010

Gewässername: k.A.
Lage: Zierstorf N
Straße: K 42
Kreisstraße
Totfunde: 0

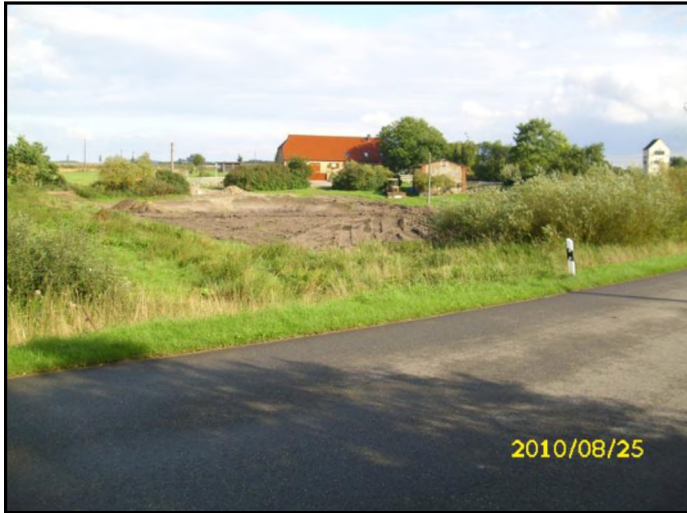
Nr.: 2140-005_001_go.JPG

Störfaktoren: Flutungsgefahr, Ungünstiges 'Länge zu Durchmesser'-Verhältnis

Bedeutung im Habitatverbund: mittel
Verkehrsdichte: mittel
Brückenindex: 0,025
Durchlass-Tauglichkeit: ungeeignet

Geschwindigkeitsbegrenzung	<input type="checkbox"/>	Bermen an Ufer anbinden	<input type="checkbox"/>
Trockenröhre einbringen	<input checked="" type="checkbox"/>	Wiesenzufahrten verlegen	<input type="checkbox"/>
		Komplexmaßnahmen notwendig	<input type="checkbox"/>
