Einschätzung von Durchlass-Bauwerken und Gefährdung des Fischotters

Aufnahme Nummer: 2140-006

Aufnahme-Datum: 25.08.2010

Gewässername: k.A.
Lage: Zierstorf S
Straße: K 42
Kreisstraße
Todfunde: 0

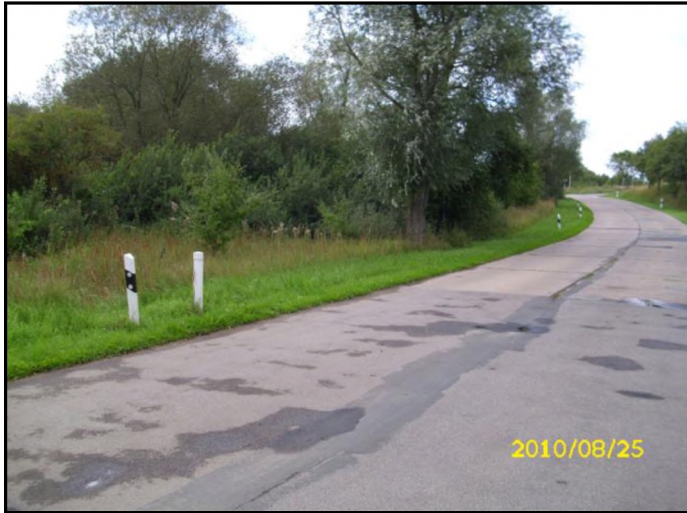
Nr.: 2140-006_001_go.JPG

Störfaktoren: DL vollständig geflutet, Böschung ungünstig für wandernde Tiere (zum Gewässer steiler und tiefer als Böschung zur Straße).

Durchlass vollständig geflutet?

Bedeutung im Habitatverbund: sehr hoch
Verkehrsdichte: mittel
Brückenindex: 0
Durchlass-Tauglichkeit: ungeeignet

Geschwindigkeitsbegrenzung	<input type="checkbox"/>	Bermen an Ufer anbinden	<input type="checkbox"/>
Trockenröhre einbringen	<input checked="" type="checkbox"/>	Wiesenzufahrten verlegen	<input type="checkbox"/>
		Komplexmaßnahmen notwendig	<input type="checkbox"/>
