Einschätzung von Durchlass-Bauwerken und Gefährdung des Fischotters

Aufnahme Nummer: 2140-007 Aufnahme-Datum: 25.08.2010

Gewässername: k.A.
Lage: Dalkendorf
Straße: K 30
Kreisstraße
Todfunde: 0

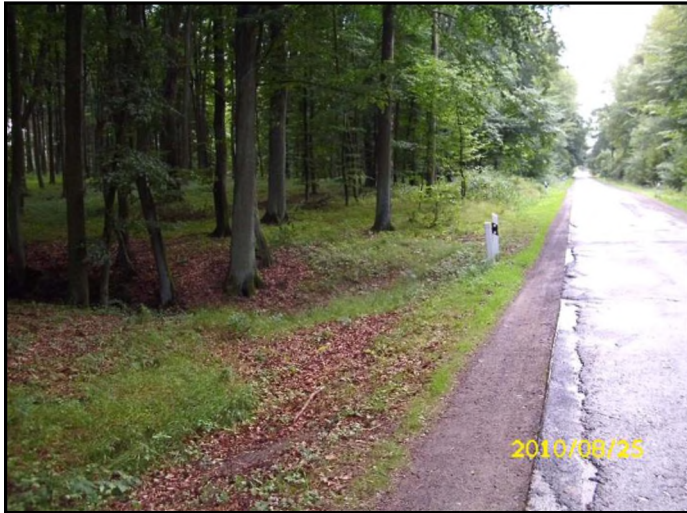
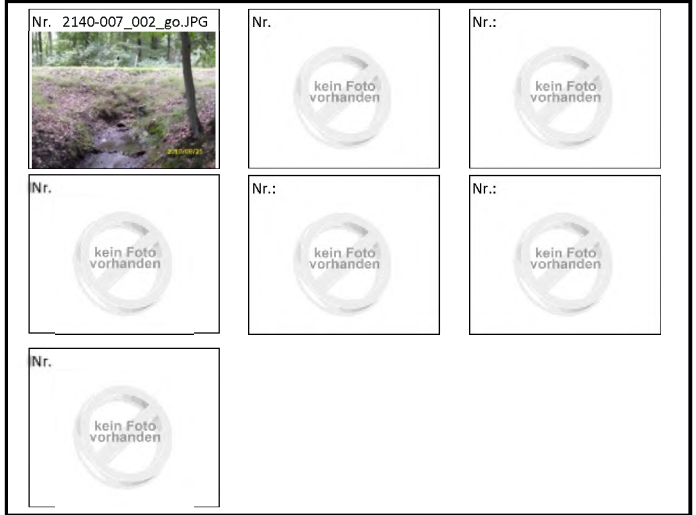
Nr.: 2140-007_001_go.JPG

Störfaktoren: Flutungsgefahr , Böschung ungünstig für wandernde Tiere (zum Gewässer steiler und tiefer als Böschung zur Straße).

Ungünstiges 'Länge zu Durchmesser'-Verhältnis , Straßengraben offen mit Gewässer verbunden (in 1 oder mehr Richtungen). Gefahr, dass Otter diese Rinnen hochwandern und dann am Ende auf die Straße laufen.

Bedeutung im Habitatverbund: gering
Verkehrsdichte: mittel
Brückenindex: 0,003
Durchlass-Tauglichkeit: ungeeignet

Geschwindigkeitsbegrenzung	<input type="checkbox"/>	Bermen an Ufer anbinden	<input type="checkbox"/>
Trockenröhre einbringen	<input checked="" type="checkbox"/>	Wiesenzufahrten verlegen	<input type="checkbox"/>
		Komplexmaßnahmen notwendig	<input type="checkbox"/>
