Einschätzung von Durchlass-Bauwerken und Gefährdung des Fischotters

Aufnahme Nummer: 2140-009 Aufnahme-Datum: 25.08.2010

Gewässername: k.A.
Lage: Roggow
Straße: k.A.
sonstige Straße
Todfunde: 0

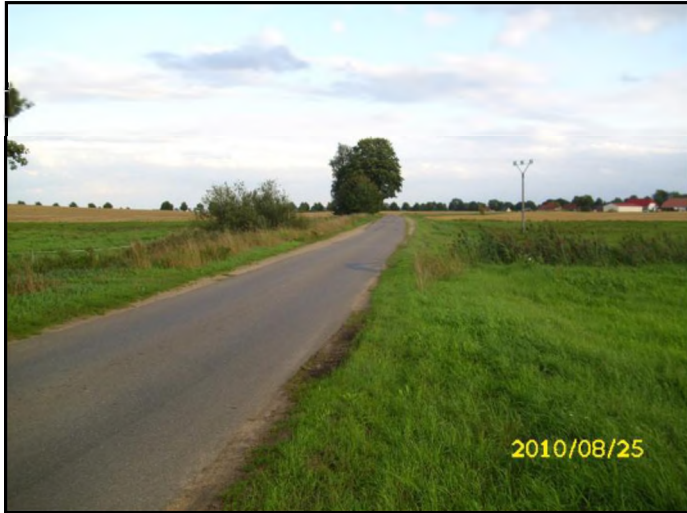
Nr.: 2140-009_001_go.JPG

Störfaktoren: DL vollständig geflutet, Böschung ungünstig für wandernde Tiere (zum Gewässer steiler und tiefer als Böschung zur Straße).

Ungünstiges "Länge zu Durchmesser"-Verhältnis

Bedeutung im Habitatverbund: sehr hoch
Verkehrsdichte: mittel
Brückenindex: 0
Durchlass-Tauglichkeit: ungeeignet

Geschwindigkeitsbegrenzung	<input type="checkbox"/>	Bermen an Ufer anbinden	<input type="checkbox"/>
Trockenröhre einbringen	<input checked="" type="checkbox"/>	Wiesenzufahrten verlegen	<input type="checkbox"/>
		Komplexmaßnahmen notwendig	<input type="checkbox"/>
