Einschätzung von Durchlass-Bauwerken und Gefährdung des Fischotters

Aufnahme Nummer: 2140-010 Aufnahme-Datum: 25.08.2010

Gewässername: k.A.
Lage: Mühlenberg
Straße: k.A.
sonstige Straße
Totfunde: 0

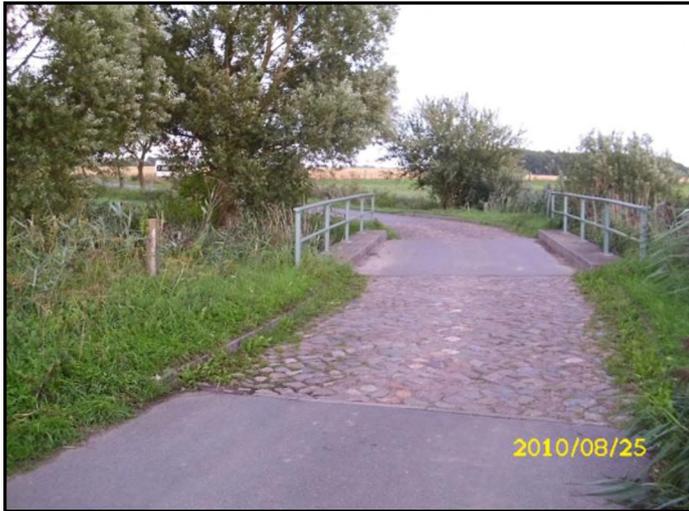
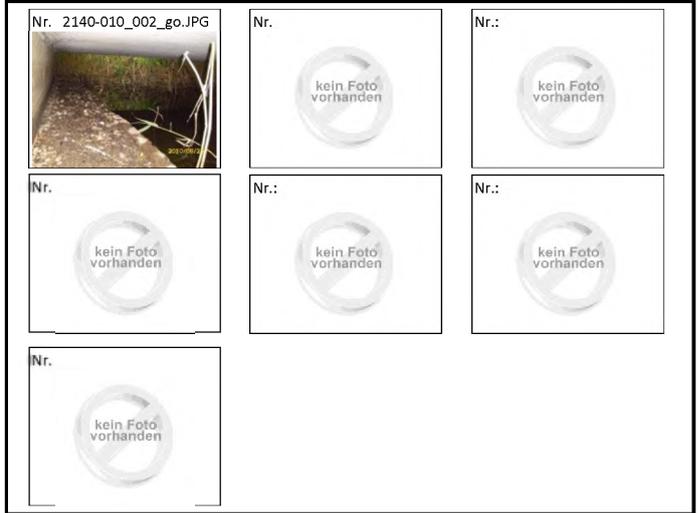
Nr.: 2140-010_001_go.JPG

Störfaktoren: Flutungsgefahr, Böschung ungünstig für wandernde Tiere (zum Gewässer steiler und tiefer als Böschung zur Straße).

Ungünstiges 'Länge zu Durchmesser'-Verhältnis

Bei Hochwasser ist der Durchlass geflutet. Eine neue Brücke muss deshalb höher gebaut werden.
