Einschätzung von Durchlass-Bauwerken und Gefährdung des Fischotters

Aufnahme Nummer: 2140-012 Aufnahme-Datum: 25.08.2010

Gewässername: k.A.
Lage: Mierendorf
Straße: k.A.
Gleisanlage
Todfunde: 0

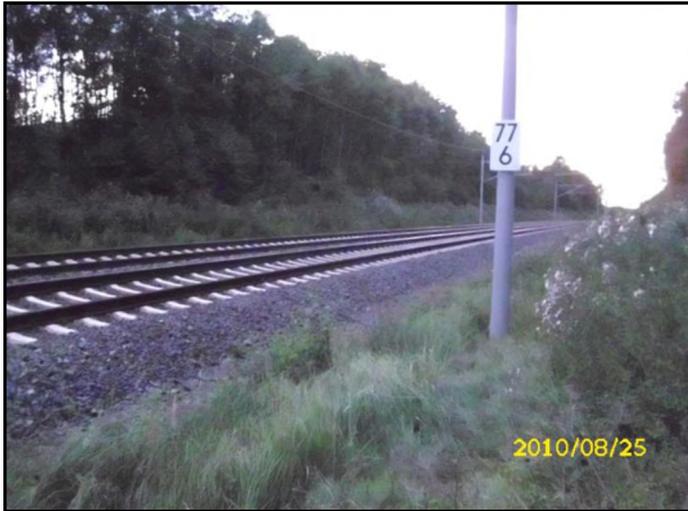
Nr.: 2140-012_001_go.JPG

Bedeutung im Habitatverbund: mittel
Verkehrsdichte: gering
Brückenindex: 0
Durchlass-Tauglichkeit: ungeeignet

Kein Durchlass feststellbar (ca. 15m in beiden Richtungen). Gleisanlage ist ca. 8m tief in der Landschaft eingebettet.

Geschwindigkeitsbegrenzung	<input type="checkbox"/>	Bermen an Ufer anbinden	<input type="checkbox"/>
Trockenröhre einbringen	<input checked="" type="checkbox"/>	Wiesenzufahrten verlegen	<input type="checkbox"/>
		Komplexmaßnahmen notwendig	<input type="checkbox"/>
