# Einschätzung von Durchlass-Bauwerken und Gefährdung des Fischotters

Aufnahme Nummer: 2140-014

Aufnahme-Datum: 26.08.2010

Gewässername: k.A.  
Lage: Tolzin  
Straße: K 29  
Kreisstraße  
Todfunde: 0

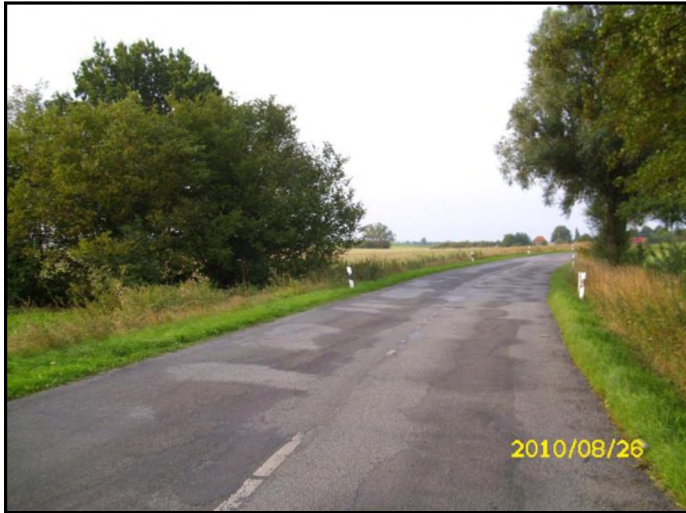
Nr.: 2140-014\_001\_go.JPG

Brückentyp: Rohrdurchlass

Lichte Breite [m]: 0,9  
Lichte Höhe [m]: 0,3

Lage zu Siedlungen: k.A.  
Kombinierte Brücken: keine kombinierte Brücke  
Gewässerverbund: lineares Gew. ohne bed. Nebengew., beidseitig  
mehrere Gewässersysteme  
Passagemöglichkeit für: nur Fische  
Bottleneck:   
Fähengebiet:

Bedeutung im Habitatverbund: mittel  
Verkehrsdichte: mittel  
Brückenindex: 0,019  
Durchlass-Tauglichkeit: ungeeignet

**Priorität Festlegung: hoch**
