Einschätzung von Durchlass-Bauwerken und Gefährdung des Fischotters

Aufnahme Nummer: 2140-017

Aufnahme-Datum: 26.08.2010

Gewässername: Bütziner Moor
Lage: südl. Jahmen
Straße: B 108
Bundesstraße
Todfunde: 0

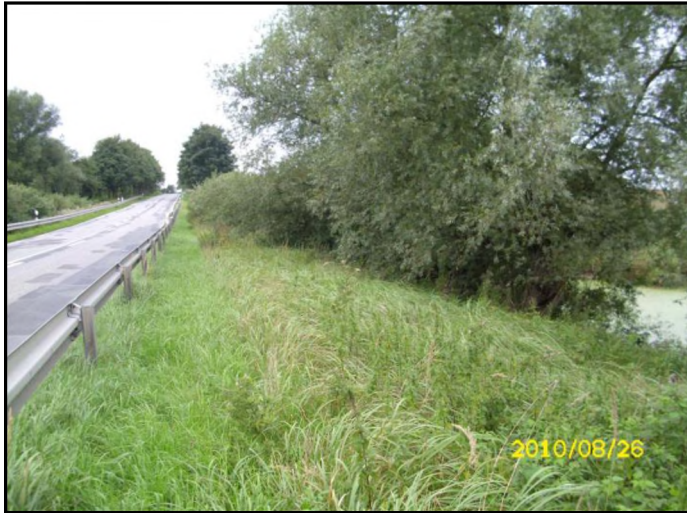
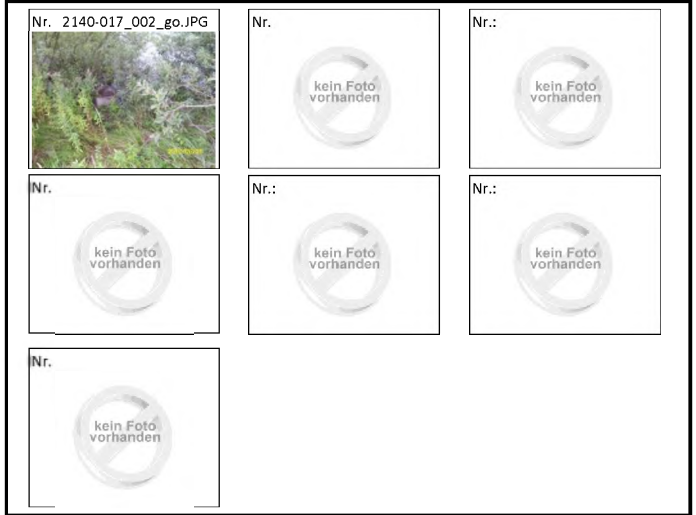
Nr.: 2140-017_001_go.JPG

Störfaktoren: Durchlass vollständig geflutet

Durchlass vollständig geflutet?

Bedeutung im Habitatverbund: gering
Verkehrsdichte: hoch
Brückenindex: 0
Durchlass-Tauglichkeit: ungeeignet

Geschwindigkeitsbegrenzung	<input type="checkbox"/>	Bermen an Ufer anbinden	<input type="checkbox"/>
Trockenröhre einbringen	<input checked="" type="checkbox"/>	Wiesenzufahrten verlegen	<input type="checkbox"/>
		Komplexmaßnahmen notwendig	<input type="checkbox"/>
