Einschätzung von Durchlass-Bauwerken und Gefährdung des Fischotters

Aufnahme Nummer: 2140-018

Aufnahme-Datum: 26.08.2010

Gewässername: k.A.
Lage: westl. Kl Bützin
Straße: B 108
Bundesstraße
Todfunde: 0

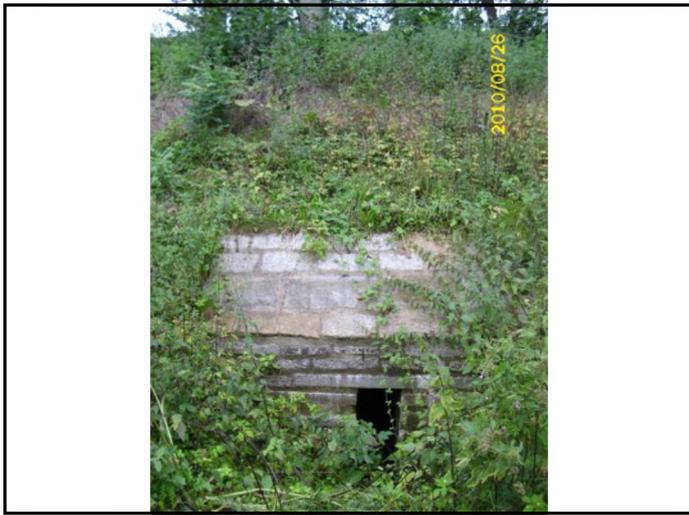
Nr.: 2140-018_001_go.JPG

Störfaktoren: Zufahrt Wiese/Feld, der Otter aus dem Wasser und damit auf die Böschung und dichter an die Straße führt.

Bedeutung im Habitatverbund: sehr hoch
Verkehrsdichte: hoch
Brückenindex: 0
Durchlass-Tauglichkeit: ungeeignet

Trennung Wehr Durchlass	<input type="checkbox"/>	keine notwendig	<input type="checkbox"/>
Installation oberhalb Wehr	<input type="checkbox"/>	Markierstruktur Steinsch	<input type="checkbox"/>
Installation unterhalb Wehr	<input type="checkbox"/>	Markierstruktur Ufersubstrat	<input type="checkbox"/>
Entfernung Rechen	<input type="checkbox"/>	Markierstruktur Laufbohle fest	<input type="checkbox"/>
Entfernung sonstige Hindernisse	<input type="checkbox"/>	Markierstruktur Laufbohle schwimmend	<input type="checkbox"/>
Kastendurchlass/Maul eins. Berme	<input checked="" type="checkbox"/>	Markierstruktur Podest	<input type="checkbox"/>
Kastendurchlass/Maul beids. Berme	<input type="checkbox"/>	Verrohrung öffnen	<input type="checkbox"/>
Markierstruktur einseitig	<input type="checkbox"/>	Leit-/Schutzzäune notwendig	<input type="checkbox"/>
Markierstruktur beidseitig	<input type="checkbox"/>	Leitstrukturen/ -senken einrichten	<input checked="" type="checkbox"/>

Geschwindigkeitsbegrenzung	<input type="checkbox"/>	Bermen an Ufer anbinden	<input type="checkbox"/>
Trockenröhre einbringen	<input checked="" type="checkbox"/>	Wiesenzufahrten verlegen	<input checked="" type="checkbox"/>
		Komplexmaßnahmen notwendig	<input type="checkbox"/>
