Einschätzung von Durchlass-Bauwerken und Gefährdung des Fischotters

Aufnahme Nummer: 2140-019

Aufnahme-Datum: 26.08.2010

Gewässername: k.A.
Lage: nÖ Lissow Bau
Straße: L 14
Landesstraße
Todfunde: 0

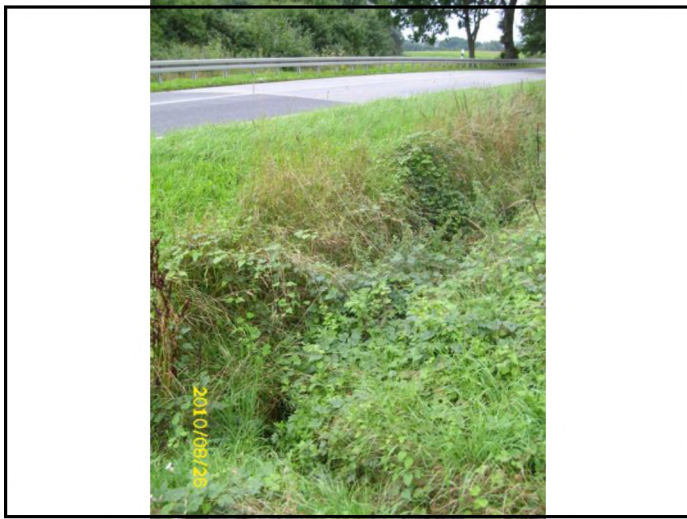
Nr.: 2140-019_001_go.JPG

Störfaktoren: Böschung ungünstig für wandernde Tiere (zum Gewässer steiler und tiefer als Böschung zur Straße).

Straßengraben offen mit Gewässer verbunden (in 1 oder mehr Richtungen). Gefahr, dass Otter diese Rinnen hochwandern und dann am Ende auf die Straße laufen.

Bedeutung im Habitatverbund: mittel
Verkehrsdichte: mittel
Brückenindex: 0
Durchlass-Tauglichkeit: ungeeignet

Geschwindigkeitsbegrenzung	<input type="checkbox"/>	Bermen an Ufer anbinden	<input type="checkbox"/>
Trockenröhre einbringen	<input checked="" type="checkbox"/>	Wiesenzufahrten verlegen	<input type="checkbox"/>
		Komplexmaßnahmen notwendig	<input type="checkbox"/>
