Einschätzung von Durchlass-Bauwerken und Gefährdung des Fischotters

Aufnahme Nummer: 2140-020 Aufnahme-Datum: 26.08.2010

Gewässername: k.A.
Lage: Lissow Bau
Straße: L 14
Landesstraße
Todfunde: 0

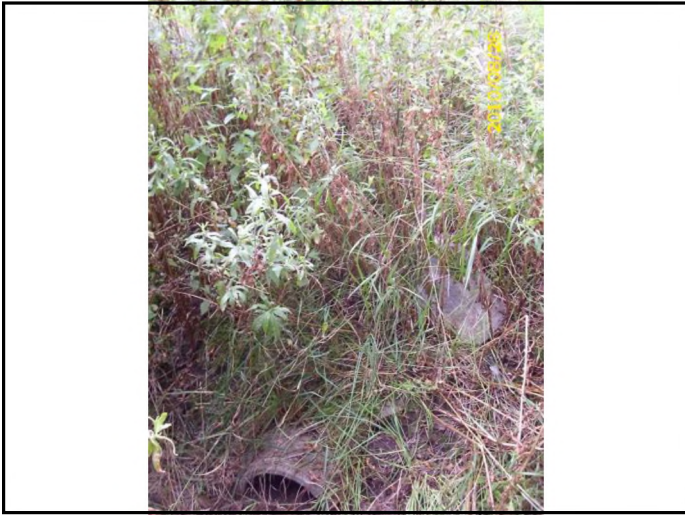
Nr.: 2140-020_001_go.JPG

Störfaktoren: Böschung ungünstig für wandernde Tiere (zum Gewässer steiler und tiefer als Böschung zur Straße).

Straßengraben offen mit Gewässer verbunden (in 1 oder mehr Richtungen). Gefahr, dass Otter diese Rinnen hochwandern und dann am Ende auf die Straße laufen.

Bedeutung im Habitatverbund: sehr hoch
Verkehrsdichte: mittel
Brückenindex: 0
Durchlass-Tauglichkeit: ungeeignet

Unklar, ob nur trocken oder verrohrt.

Geschwindigkeitsbegrenzung	<input type="checkbox"/>	Bermen an Ufer anbinden	<input type="checkbox"/>
Trockenröhre einbringen	<input checked="" type="checkbox"/>	Wiesenzufahrten verlegen	<input type="checkbox"/>
		Komplexmaßnahmen notwendig	<input type="checkbox"/>
