Einschätzung von Durchlass-Bauwerken und Gefährdung des Fischotters

Aufnahme Nummer: 2140-021 Aufnahme-Datum: 26.08.2010

Gewässername: Korleputer Bach
Lage: Korleput
Straße: k.A.
sonstige Straße
Todfunde: 0

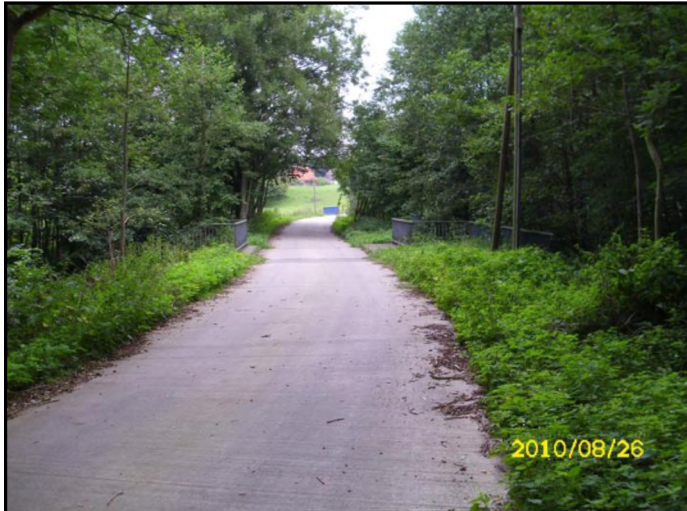
Nr.: 2140-021_001_go.JPG

Störfaktoren: Sohlschwelle/Sohlabsturz

Bedeutung im Habitatverbund: sehr hoch
Verkehrsdichte: gering
Brückenindex: 0
Durchlass-Tauglichkeit: ungeeignet

Ein herrliches Biotop für viele (seltene) Arten. Es würde sich lohnen, diese Anlage möglichst bald in eine Sohlgleite aus Feldsteinen umzuwandeln.
