# Einschätzung von Durchlass-Bauwerken und Gefährdung des Fischotters

Aufnahme Nummer: 2140-022 Aufnahme-Datum: 26.08.2010

Gewässername: Korleputer Bach  
Lage: Korleput  
Straße: k.A.  
Gleisanlage  
Todfunde: 0

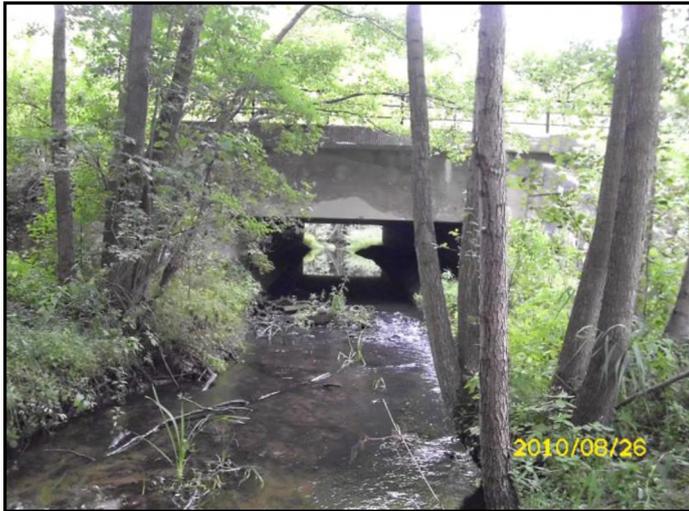
Nr.: 2140-022\_001\_go.JPG

Störfaktoren: Ungünstiges 'Länge zu Durchmesser'-Verhältnis , Turbulenzen oder Turbulenzengefahr nach Regen usw. , Bermen zu tief

Uferlinie verengt oder wird vom Bauwerk unterbrochen

Bedeutung im Habitatverbund: sehr hoch  
Verkehrsdichte: gering  
Brückenindex: 0,242  
Durchlass-Tauglichkeit: bedingt geeignet

Bach bei Hochwasser turbulent. Sichere Bermen sind dann besonders wichtig.

| Entfernung Rechen | <input type="checkbox"/> | Markierstruktur Laufbohle fest | <input checked="" type="checkbox"/> |
| Kastendurchlass/Maul beids. Berme | <input checked="" type="checkbox"/> | Verrohrung öffnen | <input type="checkbox"/> |
