Einschätzung von Durchlass-Bauwerken und Gefährdung des Fischotters

Aufnahme Nummer: 2141-002 Aufnahme-Datum: 24.08.2010

Gewässername: k.A.
Lage: nördlich Klein Markow
Straße: K 49
Kreisstraße
Totfunde: 0

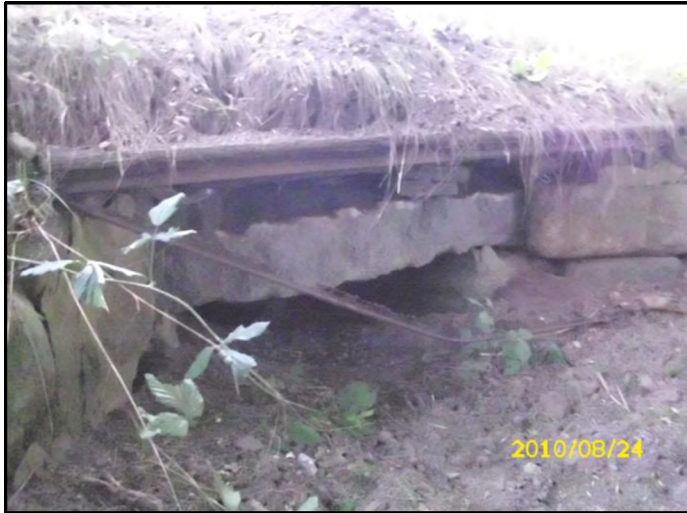
Nr.: 2141-002_001_go.JPG

Bedeutung im Habitatverbund: sehr hoch
Verkehrsdichte: mittel
Brückenindex: 0
Durchlass-Tauglichkeit: ungeeignet

Graben verbindet zwei wichtige gute Biotop. Alter Wasserlauf noch vorhanden. Gewässer verrohrt.

Geschwindigkeitsbegrenzung	<input type="checkbox"/>	Bermen an Ufer anbinden	<input type="checkbox"/>
Trockenröhre einbringen	<input checked="" type="checkbox"/>	Wiesenzufahrten verlegen	<input type="checkbox"/>
		Komplexmaßnahmen notwendig	<input type="checkbox"/>
